Progressivement, l'Orge retrouve son identité

Le Syndicat mixte de la vallée de l'Orge aval s'efforce de redonner vie à la rivière et d'en améliorer l'équilibre écologique.

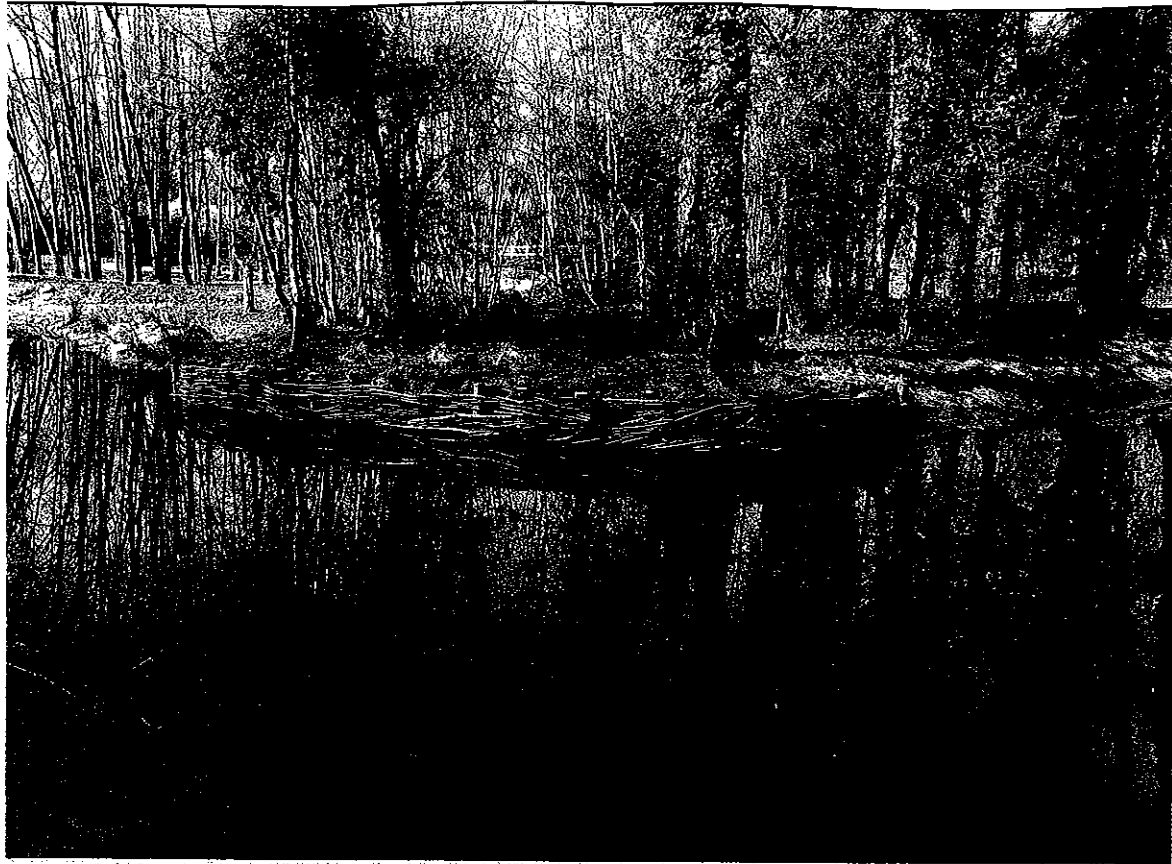
Canalisés dans des tuyaux et enfouis sous le béton, certains affluents de l'Orge ont disparu de la mémoire collective. Le Sivoa les fait réapparaître, à l'exemple du ru de la Bretonnière (notre photo), rouvert sur quelques dizaines de mètres à l'endroit où il se jette dans la rivière. Ces petits chantiers impliquent les mêmes techniques que celles utilisées sur l'Orge : création d'un nouveau tracé méandrique et d'un large milieu annexe, stabilisation des berges, plantation d'hélophytes, etc.
