Restauration de la continuité écologique des moulins de la Grande Roue et de la Chaussée sur la Riverolle

I) Caractérisation générale

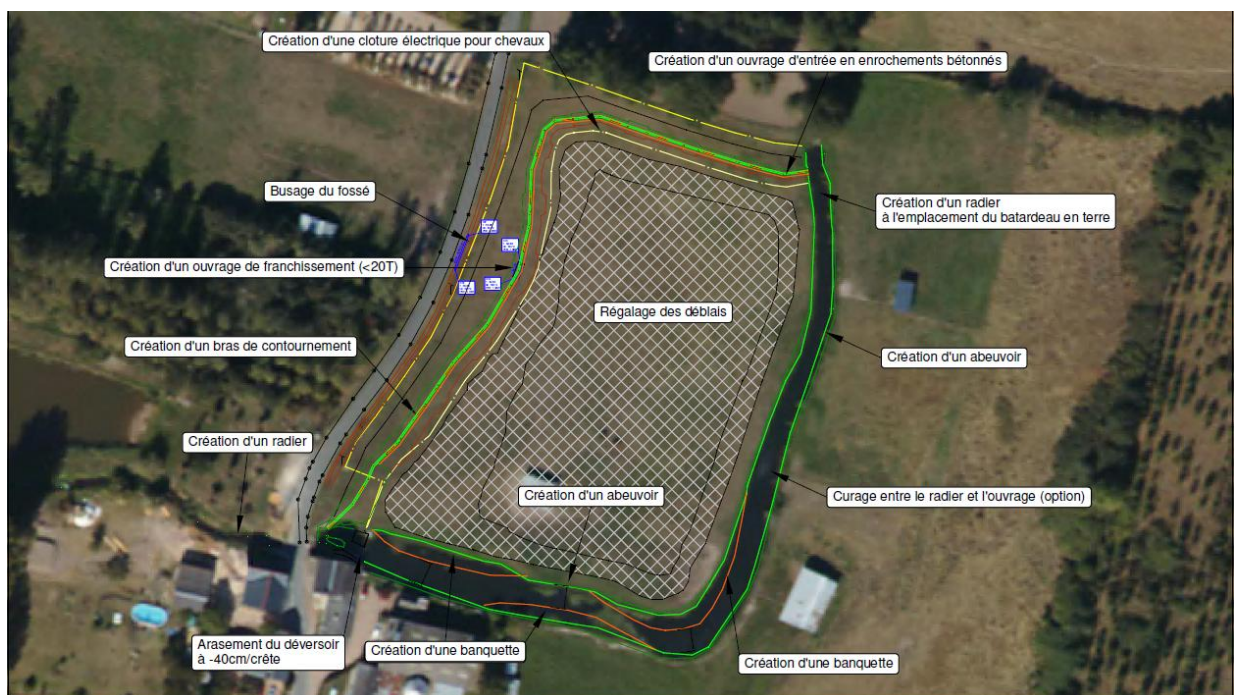
Plan projet

Les travaux ont consisté à dériver le cours d'eau en rive droite en créant une rivière de contournement de 200 ml. Un répartiteur constitué de deux seuils en blocs liaisonnés permet de répartir le débit à 75% vers le bras de contournement et 25% dans le bief du moulin. Les dimensions de ce nouveau lit sont de 0.9 m en fond et 2.5 m en gueule pour une pente moyenne du bras de 1%. Une succession de 9 radiers-fosses a été mis en place. Afin d'assurer l'accès à la prairie, un pont cadre a été installé.

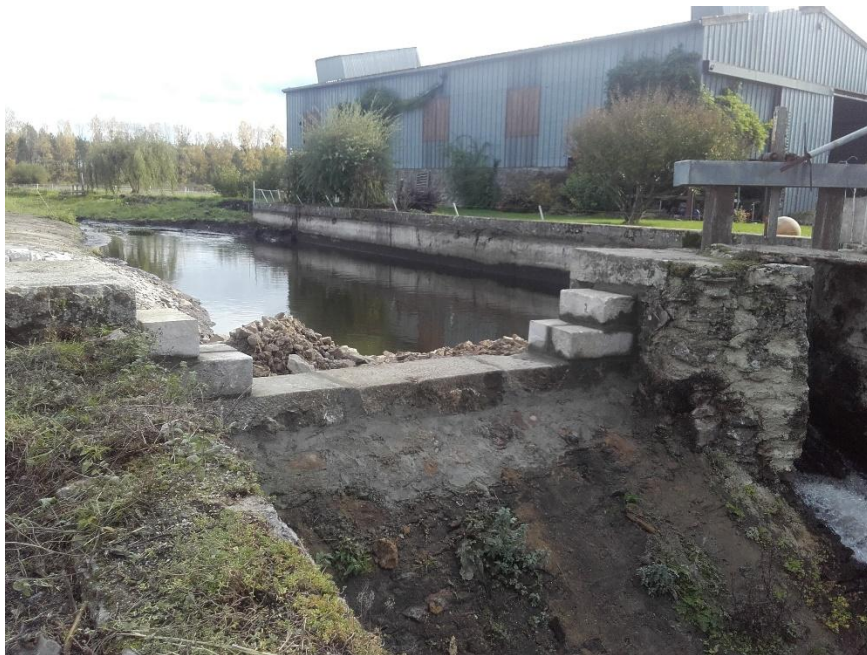
Abaissement du seuil du Moulin

En parallèle, le seuil du moulin a été abaissé de 40 cm et le bief a été repris en atténuant les berges par retalutage et en créant une série de banquettes. Deux zones ont été empierrées pour permettre l'abreuvement des chevaux suite à l'abaissement du niveau d'eau du bief.

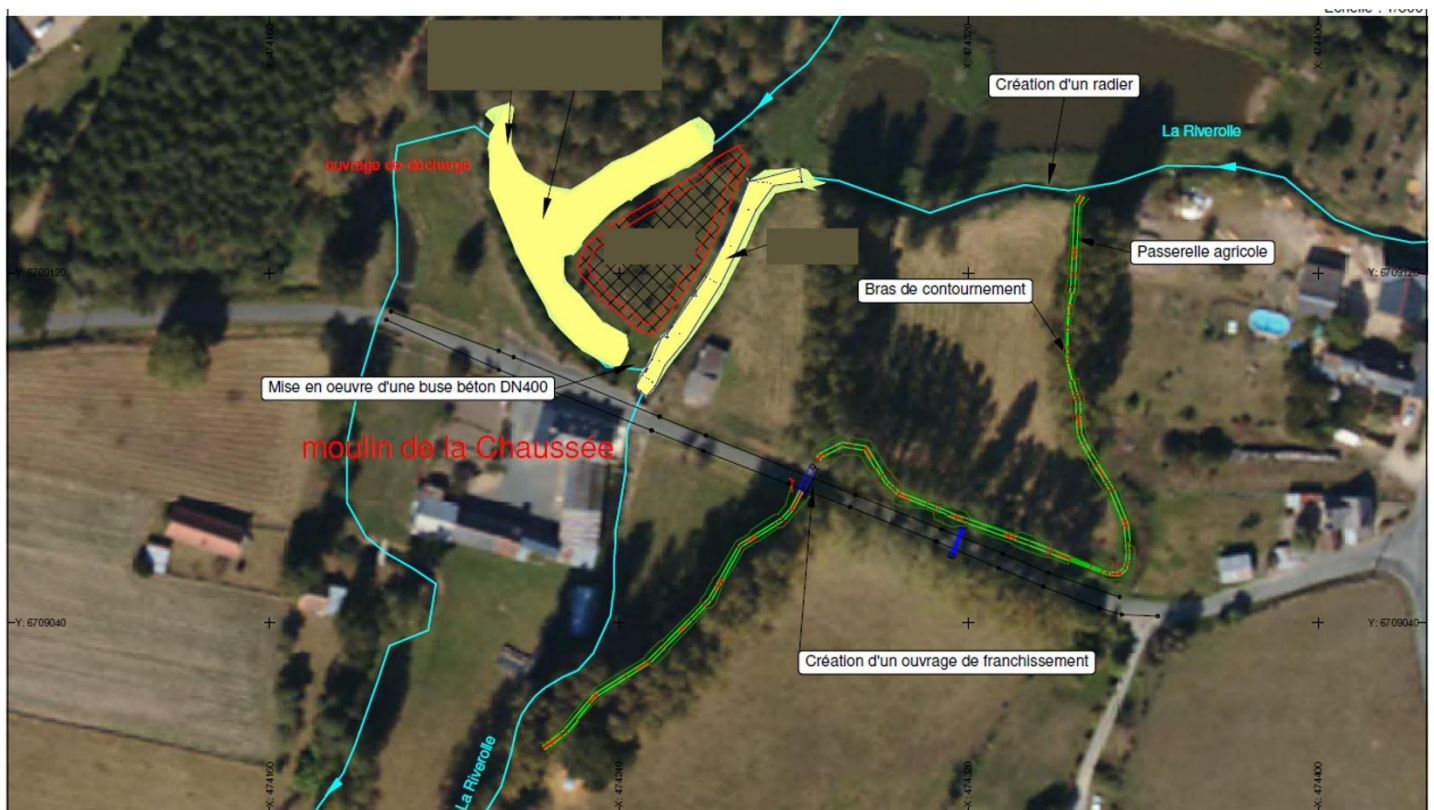
Plan projet

Les travaux ont consisté à dériver le cours d'eau en rive droite en créant une rivière de contournement de 250 ml. Un répartiteur constitué de deux seuils en blocs liaisonnés permet de répartir le débit à 60% vers le bras de contournement et 40% dans le bief du moulin. Cette répartition permet d'alimenter un pompage d'irrigation déclaré présent dans le bief du moulin. Les dimensions de ce nouveau lit sont de 1m en fond et 4 m en gueule pour une pente moyenne du bras de 1%. Une succession de 13 radiers-fosses a été mis en place. Une traversée de la route communale a été effectuée à l'aide d'un pont cadre de 1*1.5 m. Une passerelle a également été aménagée pour garantir l'accès à la prairie sur laquelle le bras de contournement a été effectué.

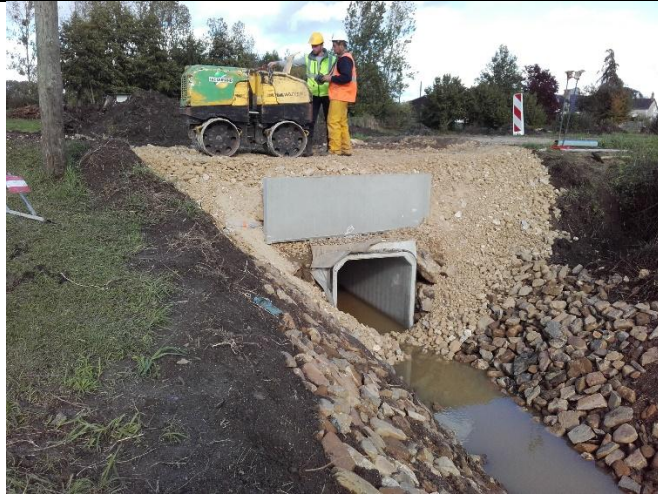
Aménagement du passage routier

En parallèle, le passage busé permettant l'écoulement d'eau vers l'ouvrage de décharge a été modifié pour faciliter l'écoulement de l'eau.

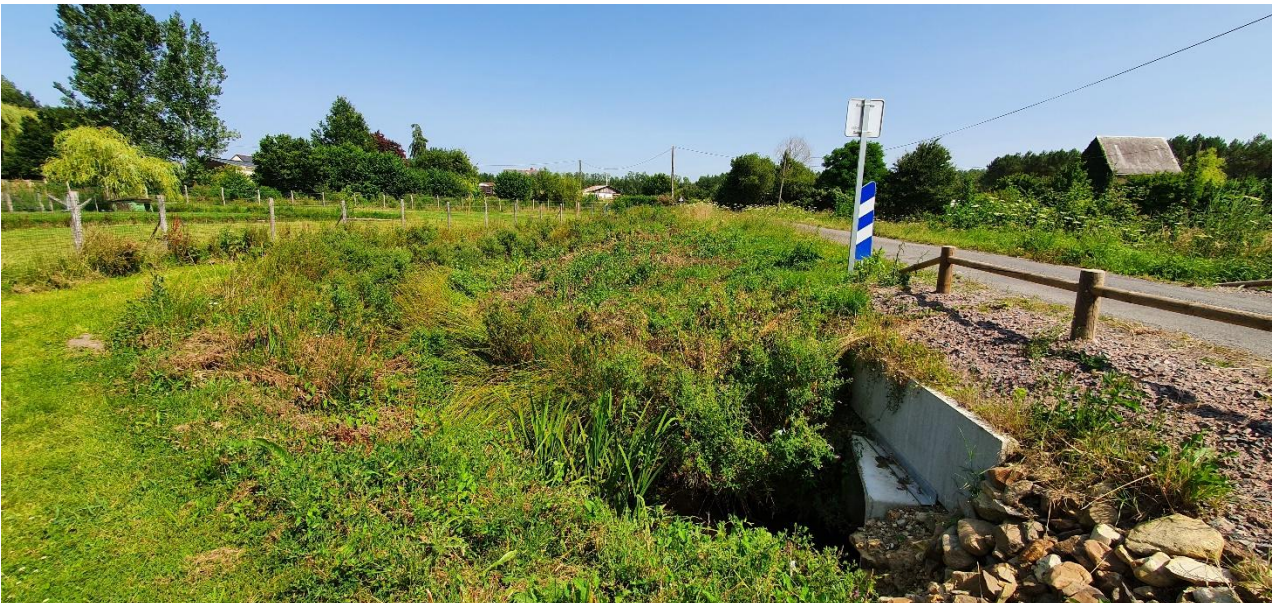
Sécurisation du passage routier

Le passage routier a ensuite été sécurisé pour répondre aux demandes locales. Ainsi des rambardes en bois et une signalisation de sens de circulation prioritaire ont été installées.
