Bilan des travaux et de l'état écologique de la Riverolle

Septembre 2021 | RC

Syndicat Mixte du Bassin de l'Authion et de ses Affluents

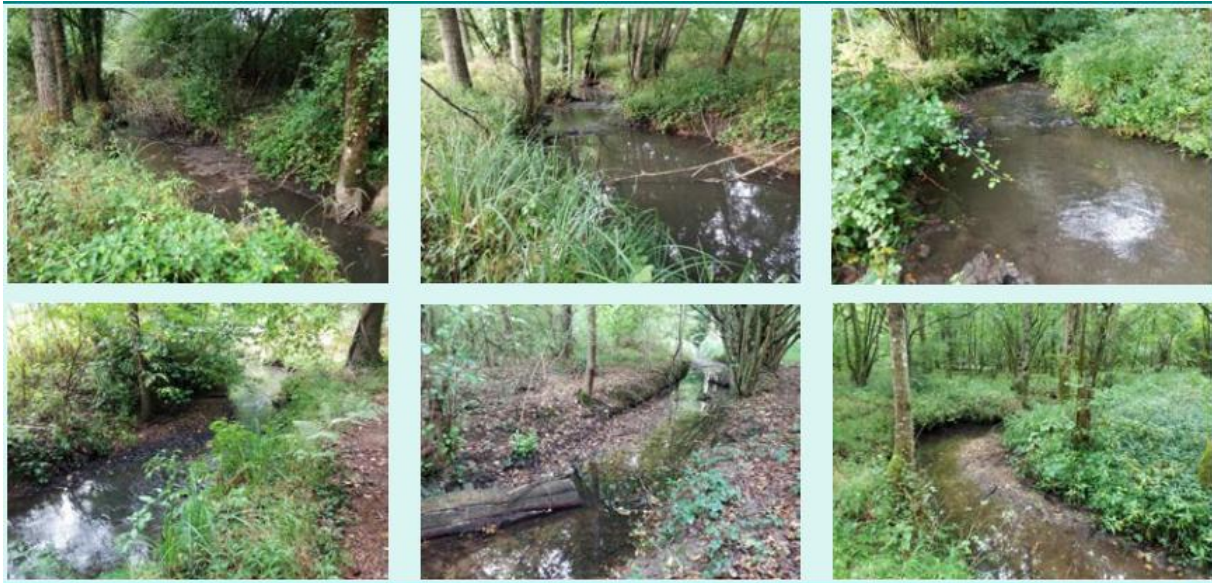
Figure 2. Aménagements réalisés sur la Riverolle

- Création de radiers en pierre franchissables
- Création de banquettes végétalisées
- Création de déflecteurs en pierre

- Création de déflecteurs en bois
- Apport de granulat dans le lit du cours d'eau.

Le SMBA a réalisé des travaux de restauration du lit mineur et de la ripisylve en 2014 et 2015, du bourg de Mouliherne à la confluence du Lathan, soit 6,3 km de cours d'eau.

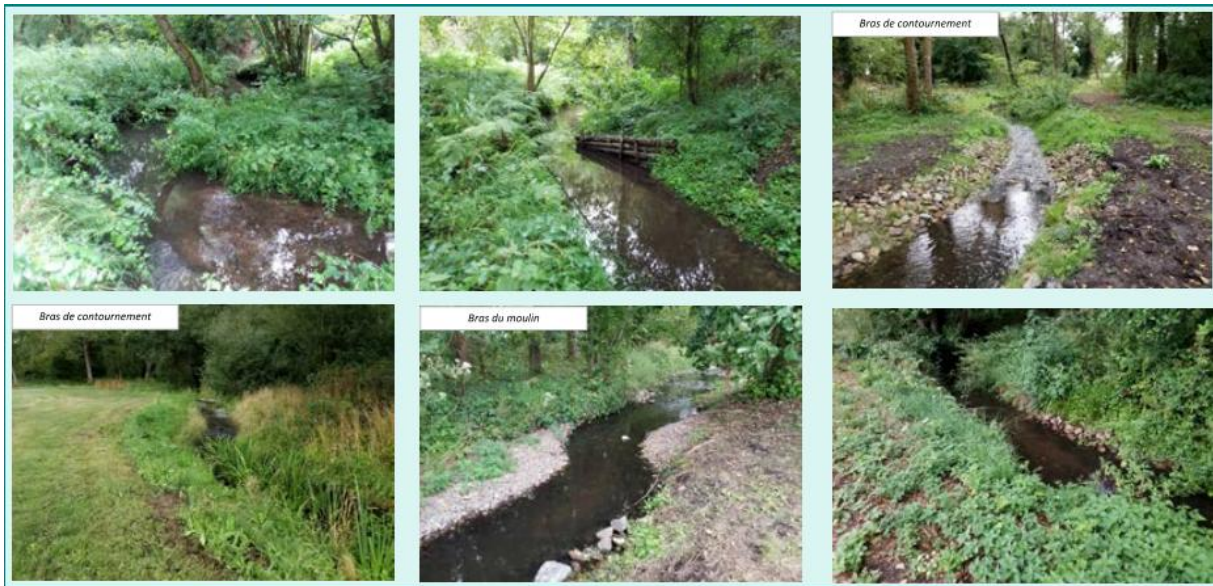
Figure 3. Travaux de restauration de la continuité écologique sur la Riverolle

- 2018 : Contournement du Moulin du Gué Haslé par la remise en eau et la restauration du bras naturel en fond de vallée,
- 2019 / 2020 : Contournements des Moulins de la Grande Roue et de la Chaussée,
- 2019 / 2020 : Arasement du plan d'eau des Auberts, restauration d'un lit sinueux, création d'une zone humide et d'une mare.
