Le Couasnon, une rivière ...

Bassin versant du Couasnon

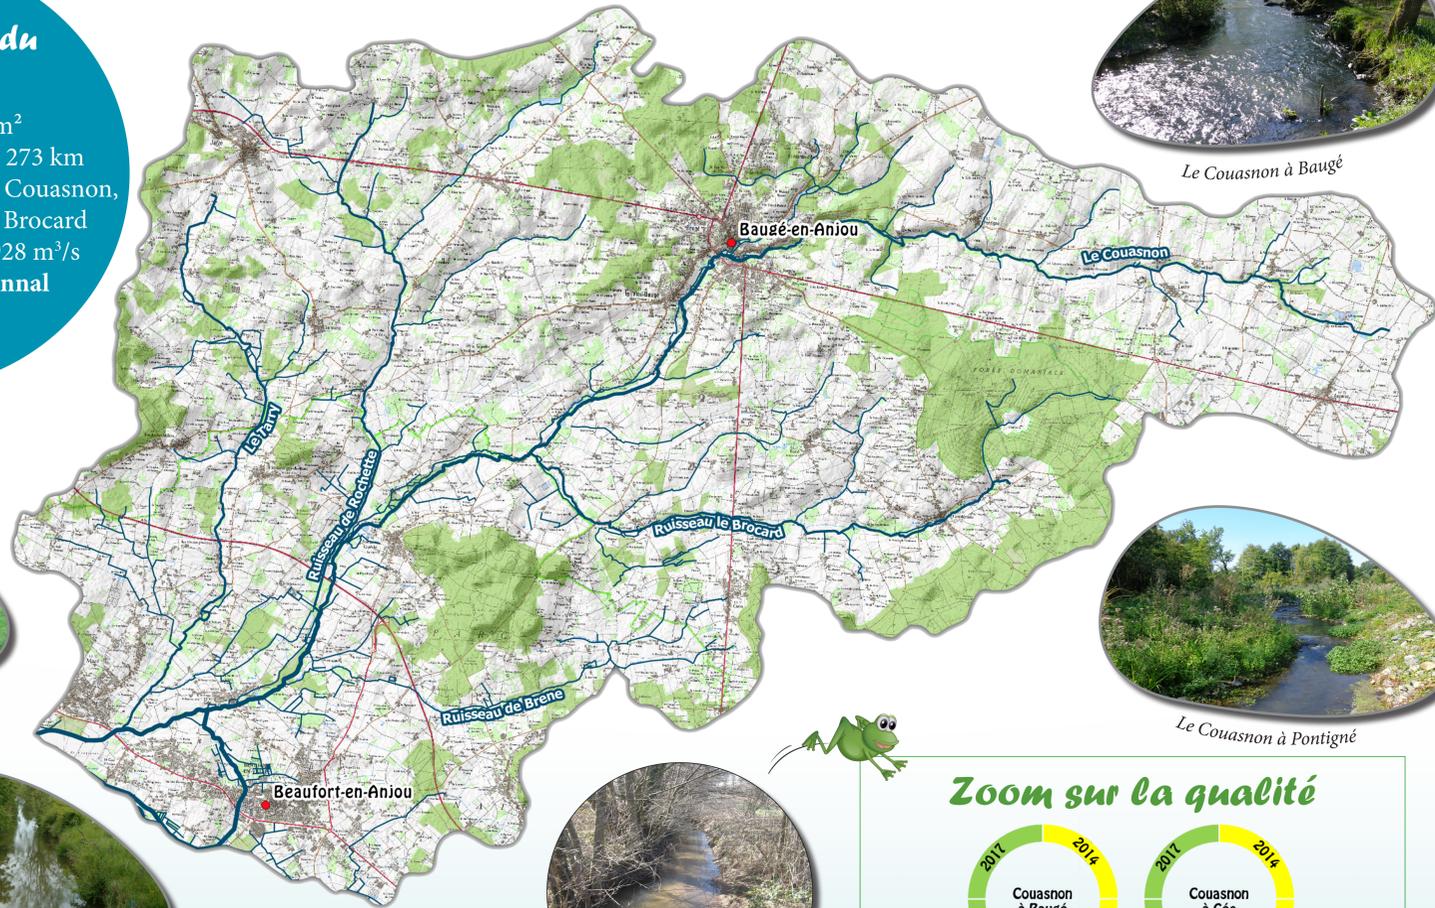
- Superficie : 282 km²
- Linéaire de cours d'eau : 273 km
- Principaux cours d'eau : Le Couasnon, le Rochette, le Tarry et le Brocard
- Débit moyen (Gée) : 0,928 m³/s
- Débit de crues décennal (Gée) : 11 m³/s

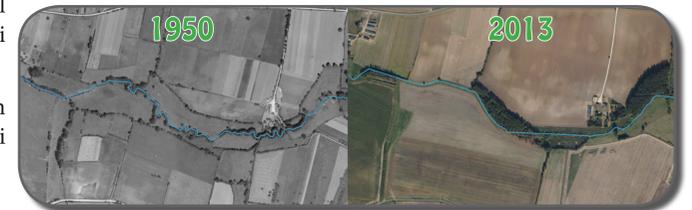
7 % ... c'est ce qu'a perdu le Couasnon de son linéaire entre 1950 et aujourd'hui en lui diminuant sa sinuosité.
