# BULLETIN QUANTITÉ

10 AOÛT 2022

# SITUATION DU RÉSEAU COMPLÉMENTAIRE DE SUIVI DES NAPPES DU SMBAA AU 10 AOÛT 2022

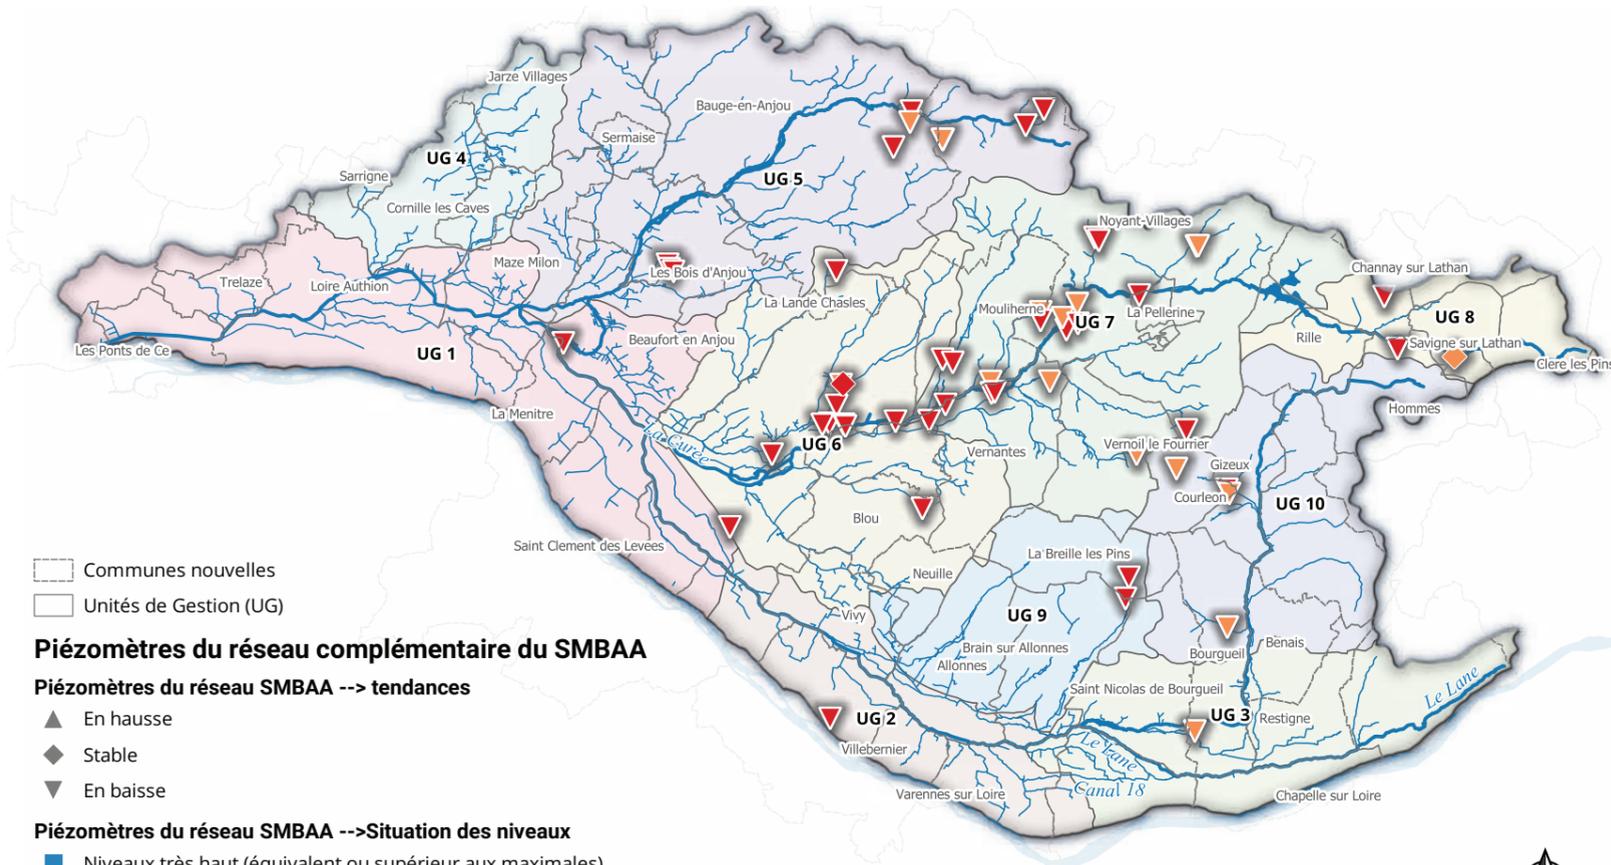
Depuis le dernier bulletin quantité (du 21 juillet 2022), l'état des nappes continue de se dégrader du fait de faibles recharges en 2021-2022, accompagné par des périodes de forte chaleur depuis le début de la saison.

En effet, sur les 56 piézomètres qui sont suivis régulièrement dans le cadre du réseau complémentaire du SMBAA :

- 54 montrent une tendance à la **baisse** ;
- 2 sont **stables** ;
- Aucun ne présente de **hausse** ;

De plus, la situation est préoccupante avec des niveaux globalement très bas par rapport à la moyenne mensuelle calculée depuis le début du suivi, avec :

- 39 niveaux **très bas**
- 17 niveaux **bas** ;
- Aucun niveau **autour de la moyenne** ;
- Aucun niveau **au dessus de la moyenne** ;
- Aucun niveau **très haut**.

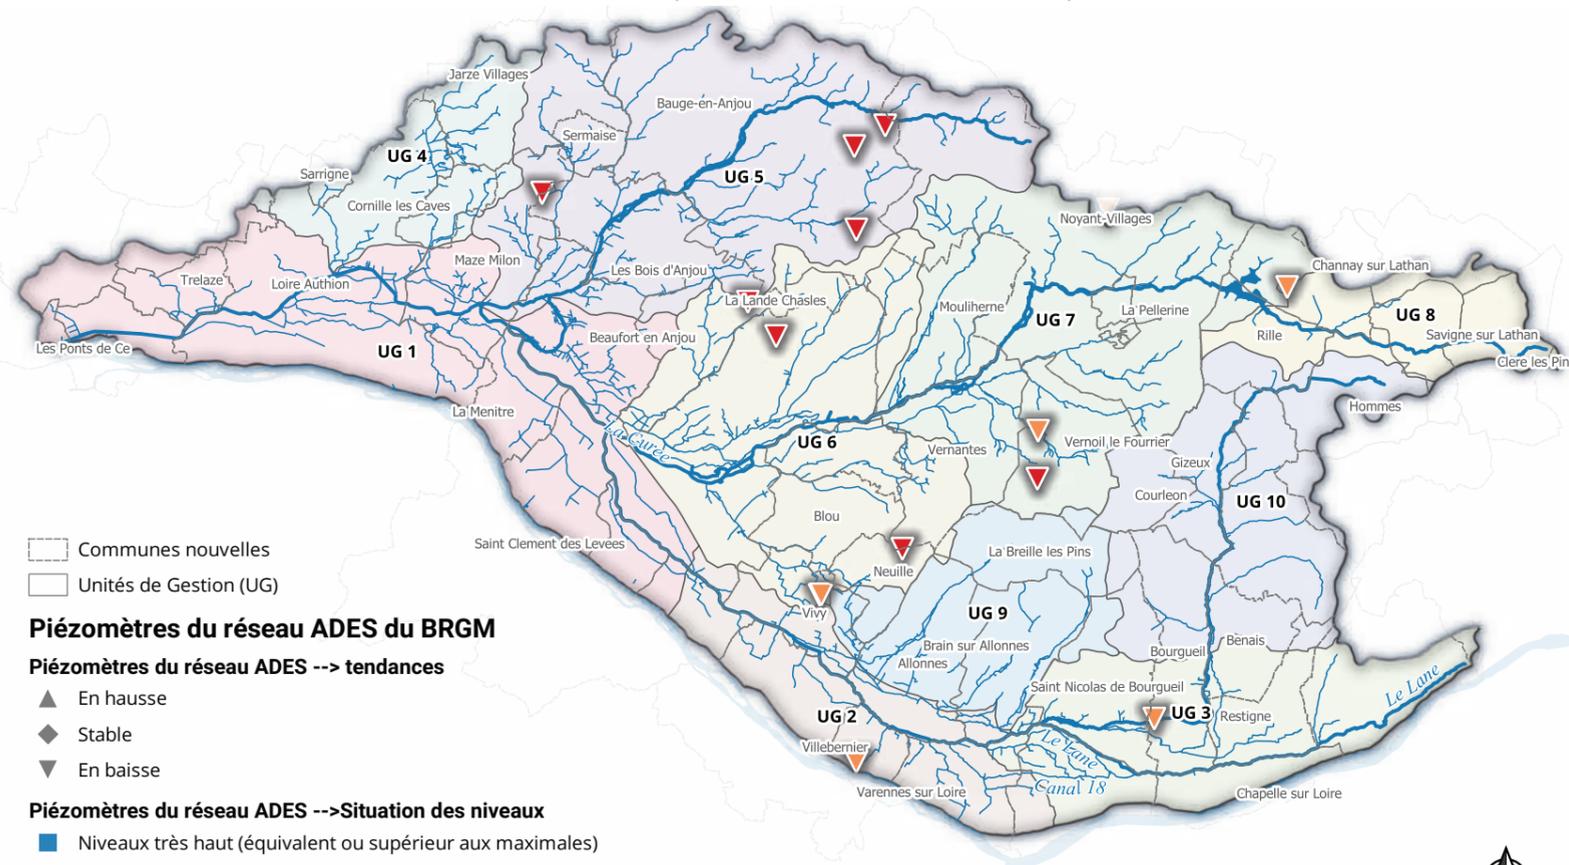
# SITUATION DU RÉSEAU DE SUIVI DES NAPPES DU BRGM (RÉSEAU ADES) AU 07 AOÛT 2022

Les piézomètres du réseau ADES du BRGM montrent les mêmes tendances que ceux du réseau complémentaire du SMBAA.

En effet, sur les 16 piézomètres du réseau ADES situés dans le bassin de l'Authion :

- 16 montrent une tendance à la **baisse** ;
- Aucun n'est **stable** ;
- Aucun ne présente de **hausse de niveau** ;

De plus, les niveaux restent en dessous de la moyenne mensuelle calculée depuis le début du suivi, avec :

- 8 niveaux **très bas** ;
- 7 niveaux **bas** ;
- 1 niveau **autour de la moyenne** ;
- Aucun niveau **au dessus de la moyenne** ;
- Aucun niveau **très haut**.

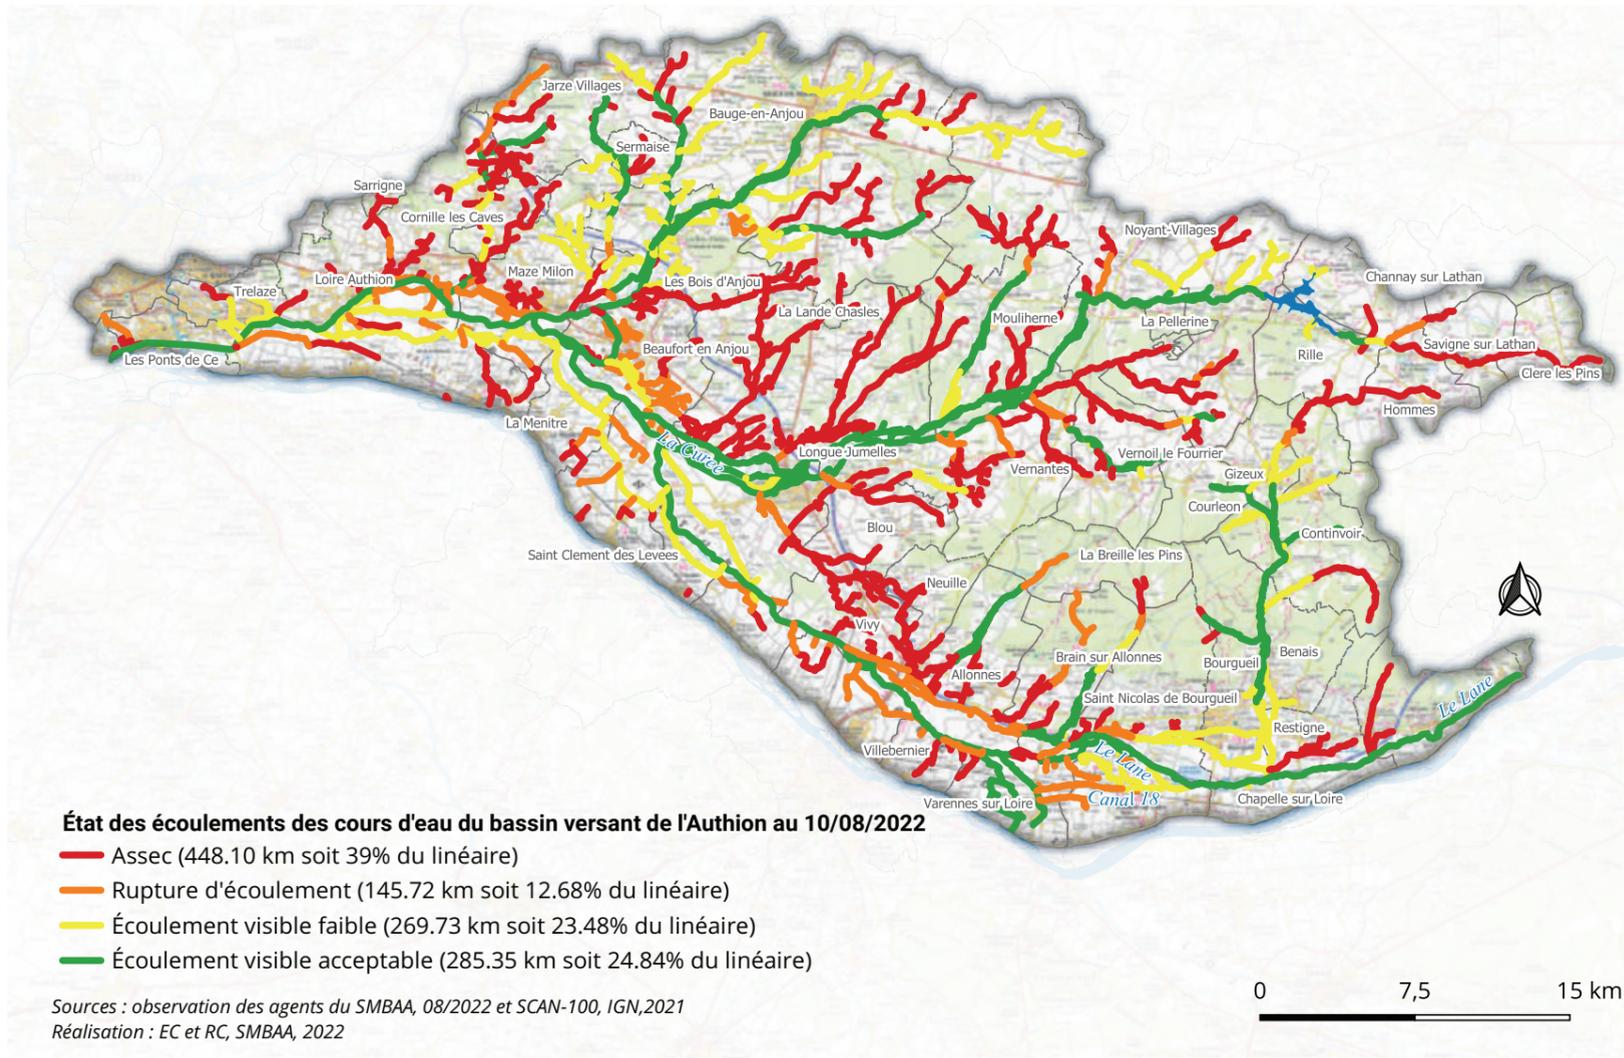
# ÉTAT DES ÉCOULEMENTS DU RÉSEAU HYDROGRAPHIQUE DU BASSIN VERSANT DE L'AUTHION AU 10 AOÛT 2022

La situation des écoulements des cours d'eau du bassin versant de l'Authion est de plus en plus critique. En effet, 448.10 km de cours d'eau sont à sec, soit 39 % du linéaire tandis que seulement 285.35 km de cours d'eau présentent des écoulements acceptables (soit 24.84 % du linéaire).

Au vu des prévisions météorologiques, la situation devrait continuer à se dégrader. Le risque étant de voir les cours d'eau qui présentent actuellement des ruptures d'écoulements (12.68% du linéaire) se dégrader en assec par la suite.

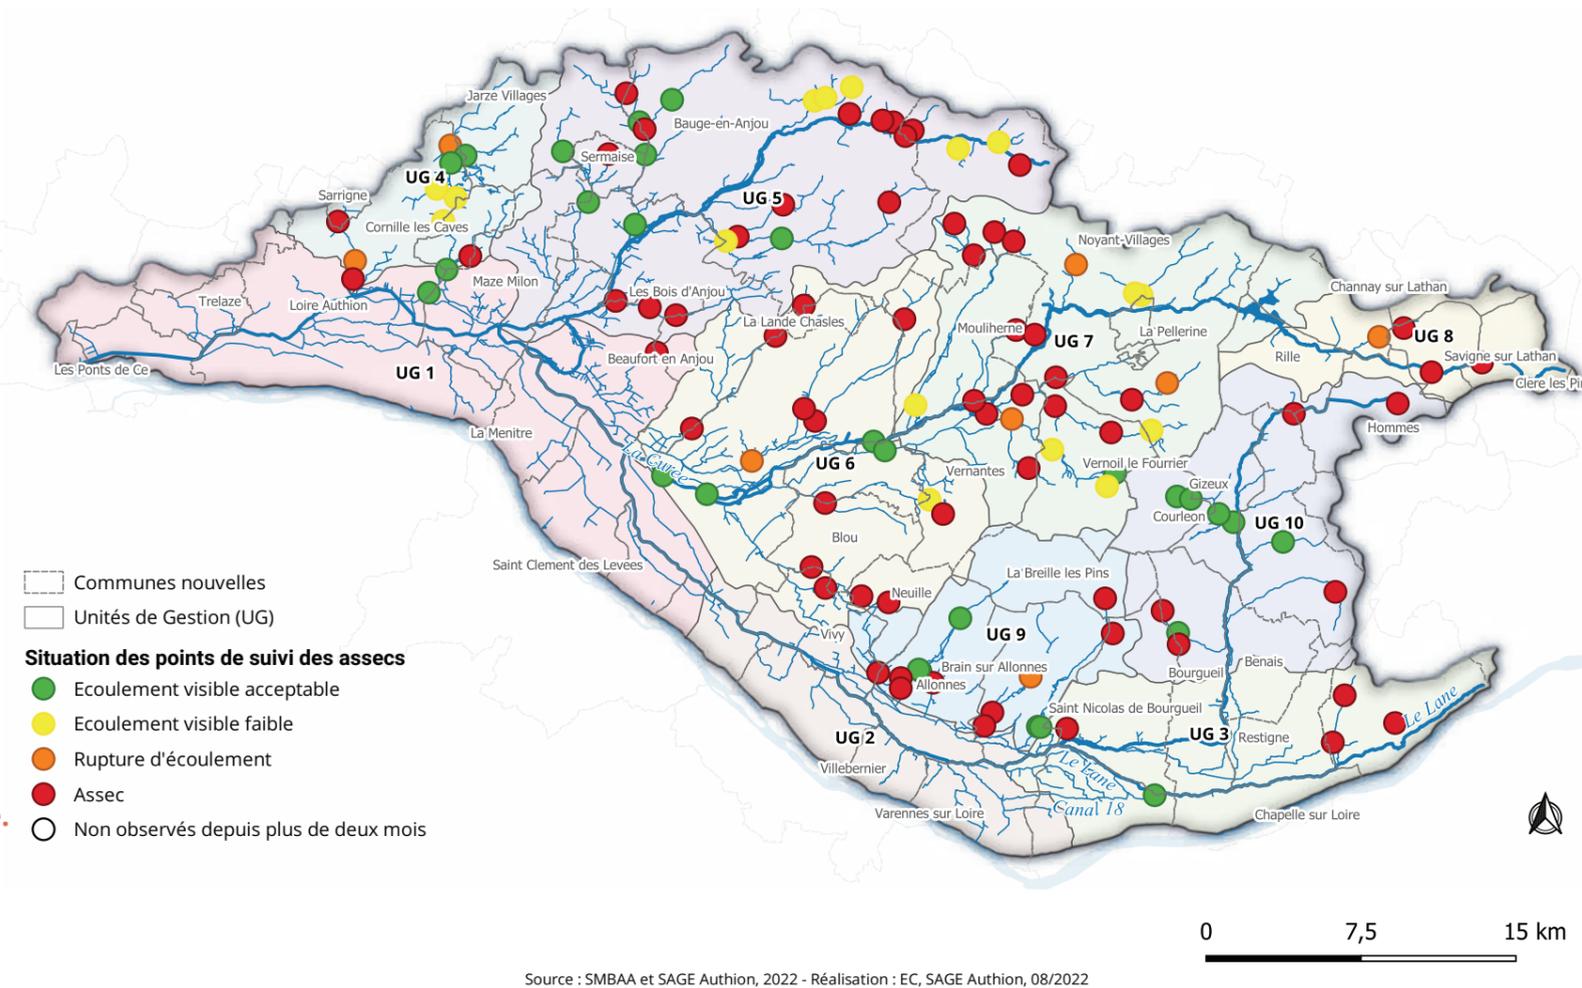
# SITUATION DU RÉSEAU DE SUIVI DES ASSECS AU 10 AOÛT 2022

Avec la sécheresse, les écoulements superficiels se sont fortement affaiblis. En effet, de nombreux affluents continuent à voir leurs écoulements faiblir avec une augmentation du nombre de cours d'eau à sec (16 de plus par rapport au bulletin du 21 juillet).

En effet, sur les 115 points d'assec observés :

- 65 sont à sec ;
- 8 présentent des ruptures d'écoulement ;
- 16 montrent un écoulement visible faible ;
- 28 ont un écoulement visible acceptable.

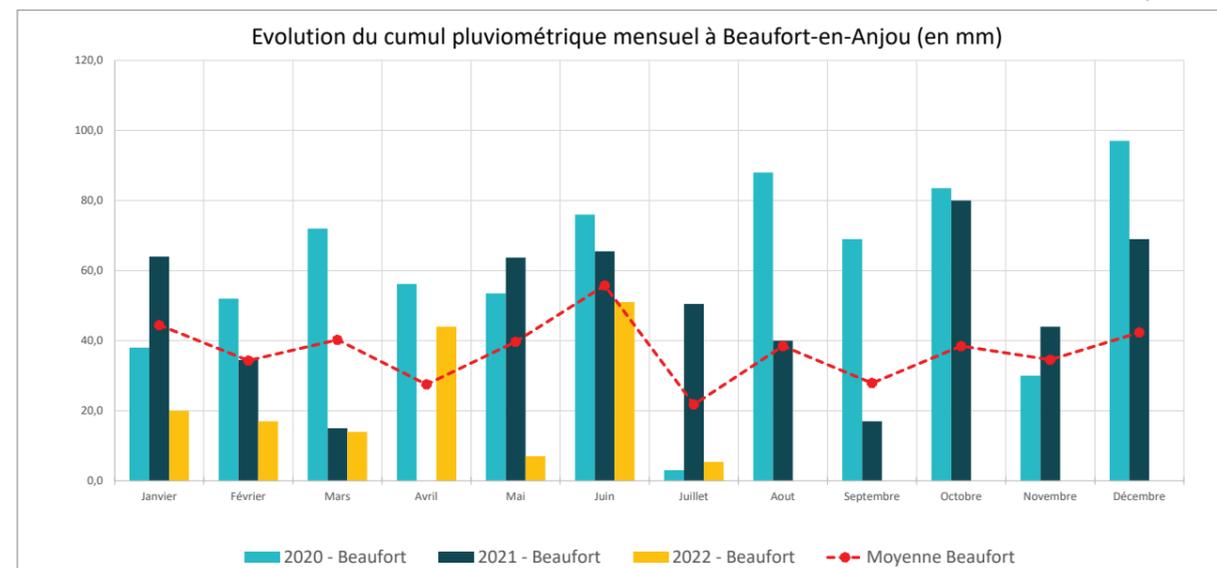
# ÉVOLUTION DU CUMUL PLUVIOMÉTRIQUE MENSUEL À BEAUFORT-EN-ANJOU ET À BEAUCOUZÉ (EN MM)

Comme évoqué en première page de ce bulletin, les **cumuls pluviométriques mensuels ont été très faibles depuis le début de l'année. A cela vient s'ajouter les fortes chaleurs avec des températures moyennes de 29.5°C en juillet et de 30.8°C en ce début du mois d'août à Beaucouzé.** Par rapport à la normale calculée sur la période 1981-2010, le mois de juin 2022 a été plus chaud de 4.2°C.

Par rapport à la normale calculée sur la période 1981-2010, Météo France évalue un écart de pluviométrie de - 61% en février et mars 2022, -79% en mai 2022 et de -66 % en juillet à la station de Beaucouzé.

Depuis le dernier bulletin (21 juillet 2022), on a pu observer un cumul pluviométrique de 0 mm à Beaufort-en-Anjou et 0.4 mm à la station de Beaucouzé. La sécheresse s'est bien installée et au vu des prévisions à venir la situation devrait continuer à se dégrader.

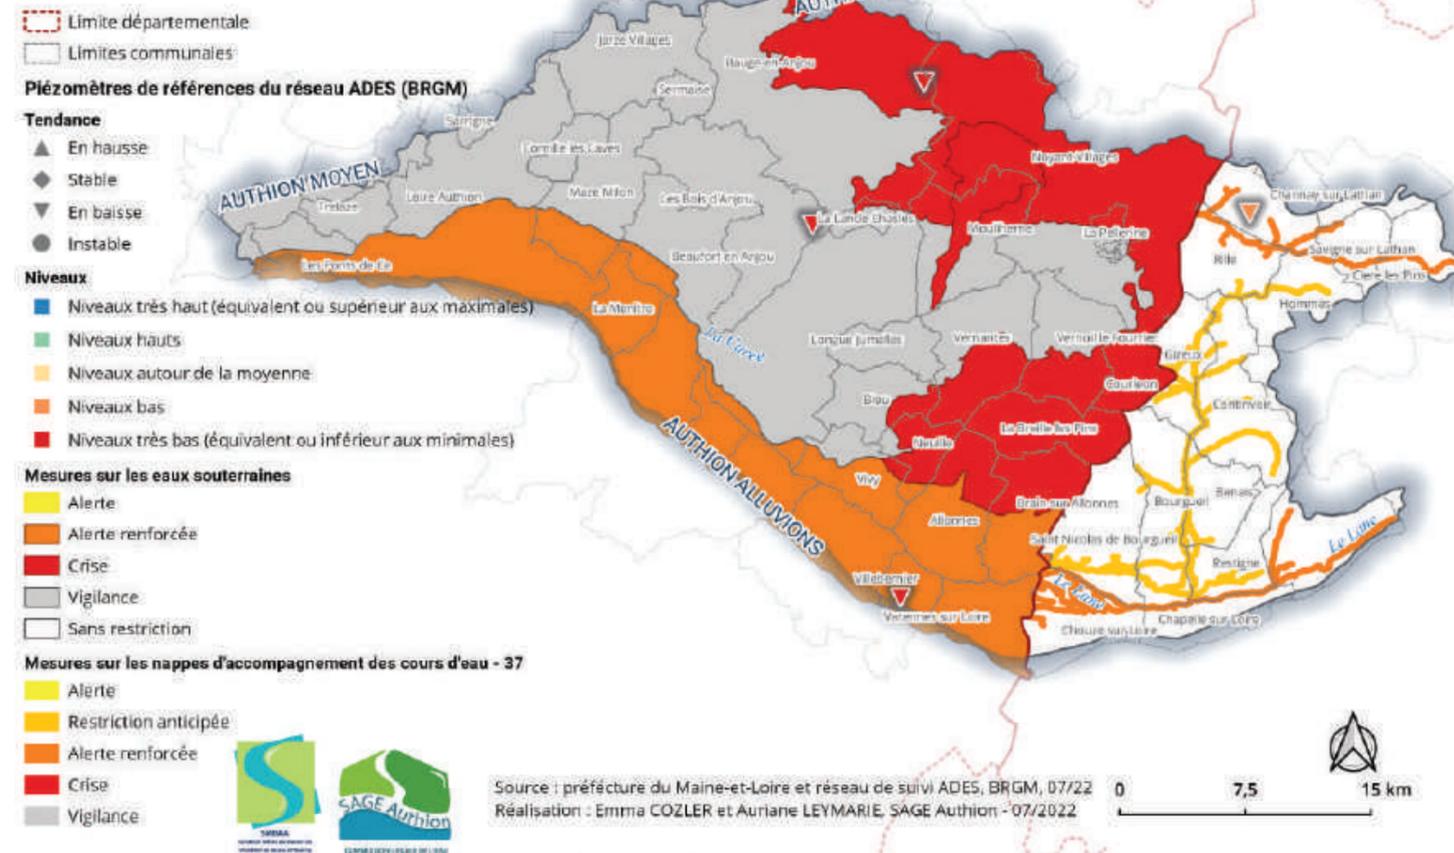
### Carte des arrêtés du 9 août 2022 (49) et du 5 août 2022 (37) - zones d'alerte pour les eaux souterraines et situation des piézomètres de référence

Dans le bassin de l'Authion, l'évolution du niveau des nappes engendre le passage de l'Authion alluvions en alerte renforcée, l'Authion supérieur reste en crise et l'Authion moyen en vigilance. La diminution des débits entraîne le passage en alerte renforcée du Lathan amont et du Lane (37), de l'Authion en alerte renforcée, le Couasnon reste en crise et le Changeon reste en alerte renforcée.

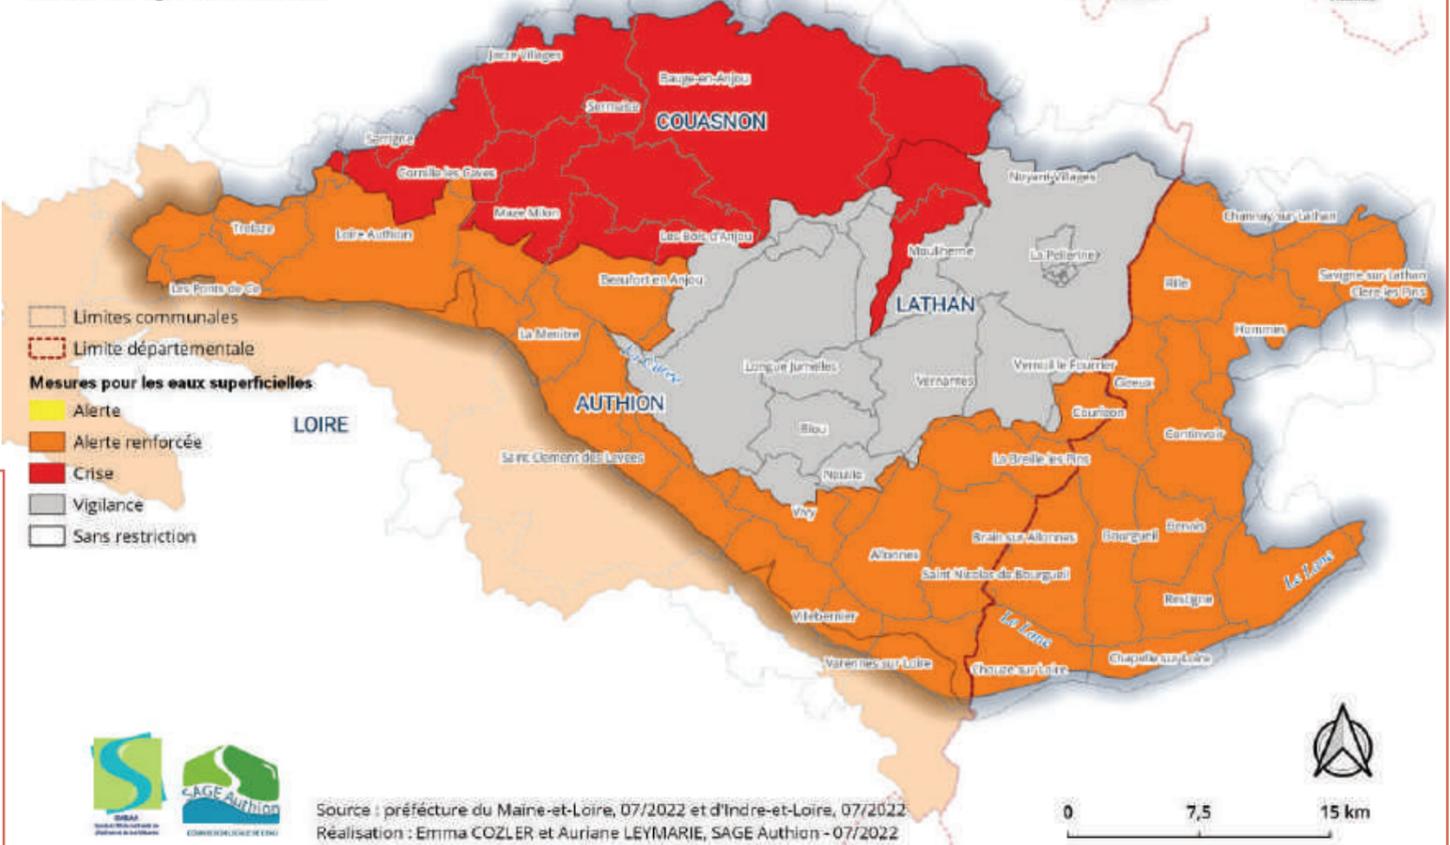
L'irrigation autre que celle des cultures sensibles et par technique économe (au sens de l'arrêté cadre 2020-DDT49-SEEB-MTE du 16 juillet 2020 relatif à la préservation de la ressource en eau en période d'étiage) est interdite sur tous les biefs latéraux à l'Authion cartographiés ci-dessous. L'abreuvement du bétail peut se poursuivre à partir de ces biefs.

Les prélèvements d'eau réalisés dans la Riverolle, ses affluents ou dans sa nappe d'accompagnement sont interdits.

### Carte des arrêtés du 22 juillet 2022 (spécifique pour la Riverolle) 9 août 2022 (49) et du 5 août 2022 (37) - Zones d'alerte pour les eaux superficielles

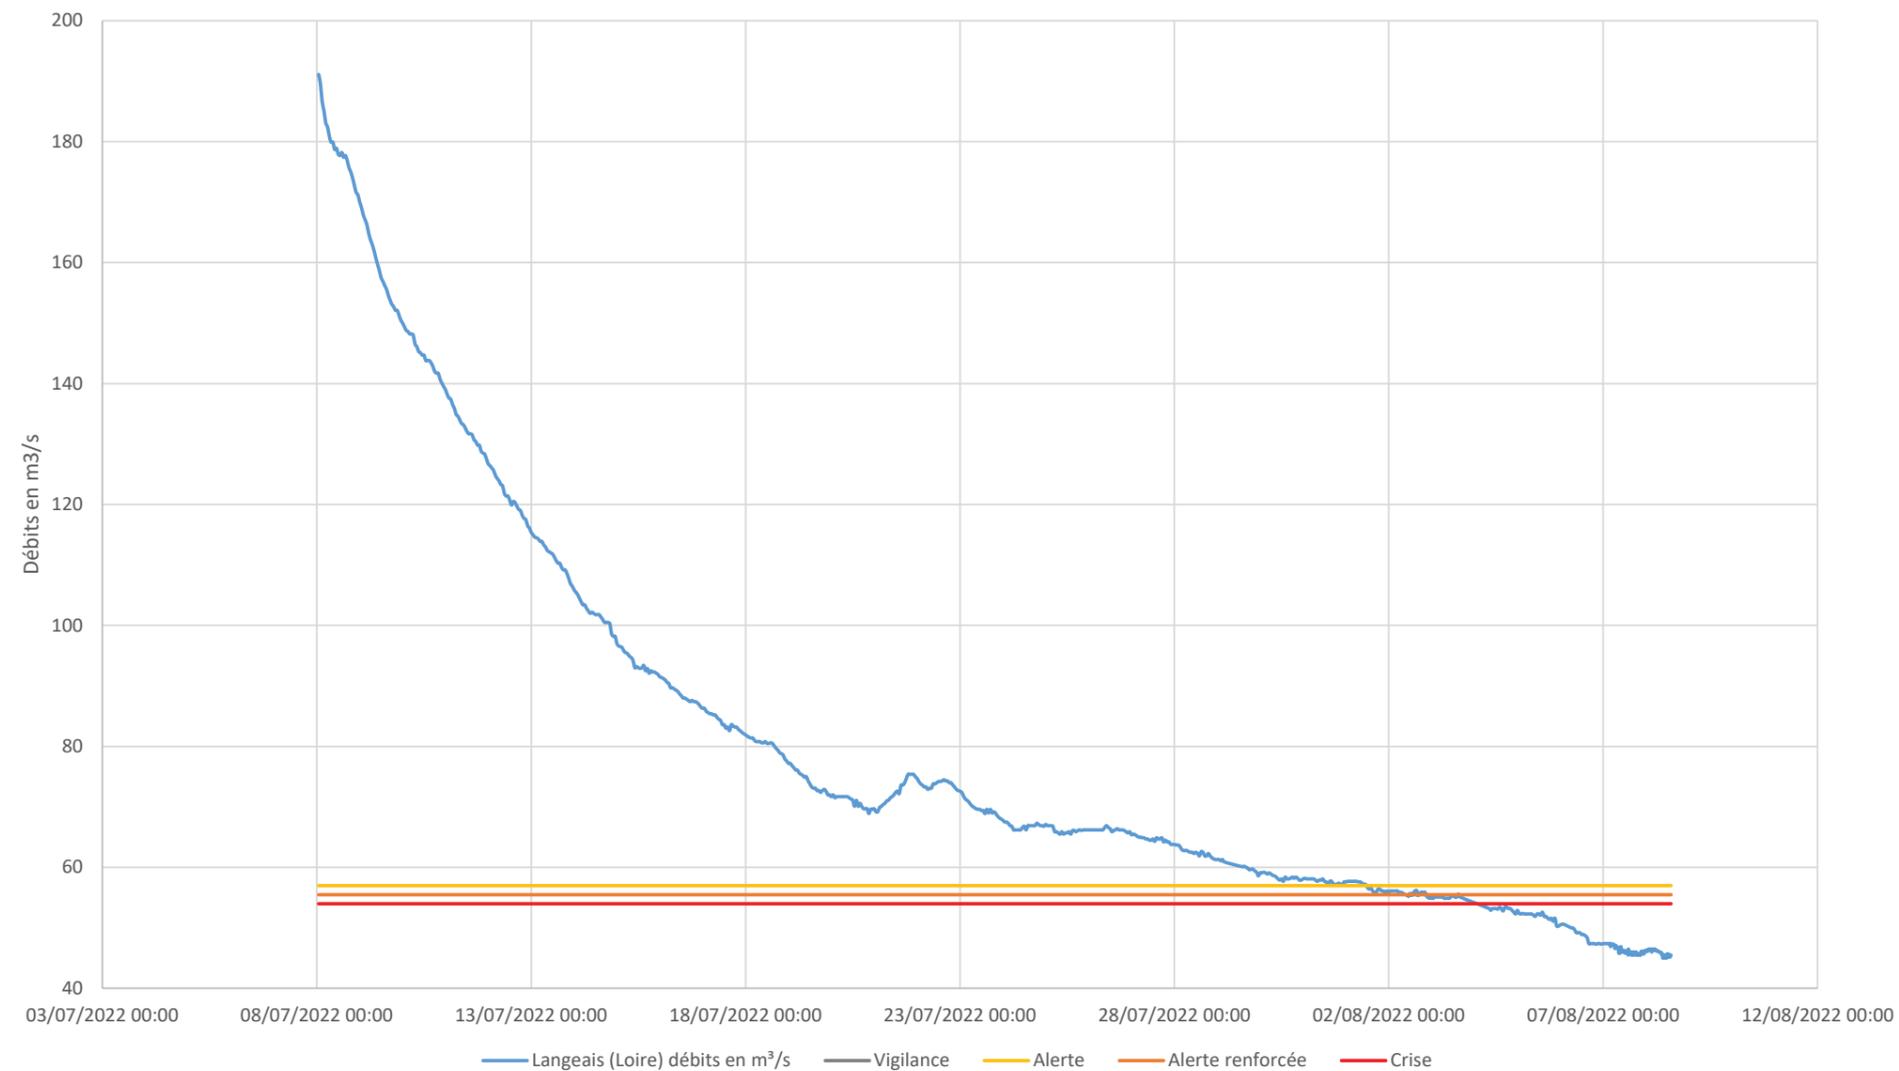
Évolution du débit de la Loire à Langeais et seuils d'alerte

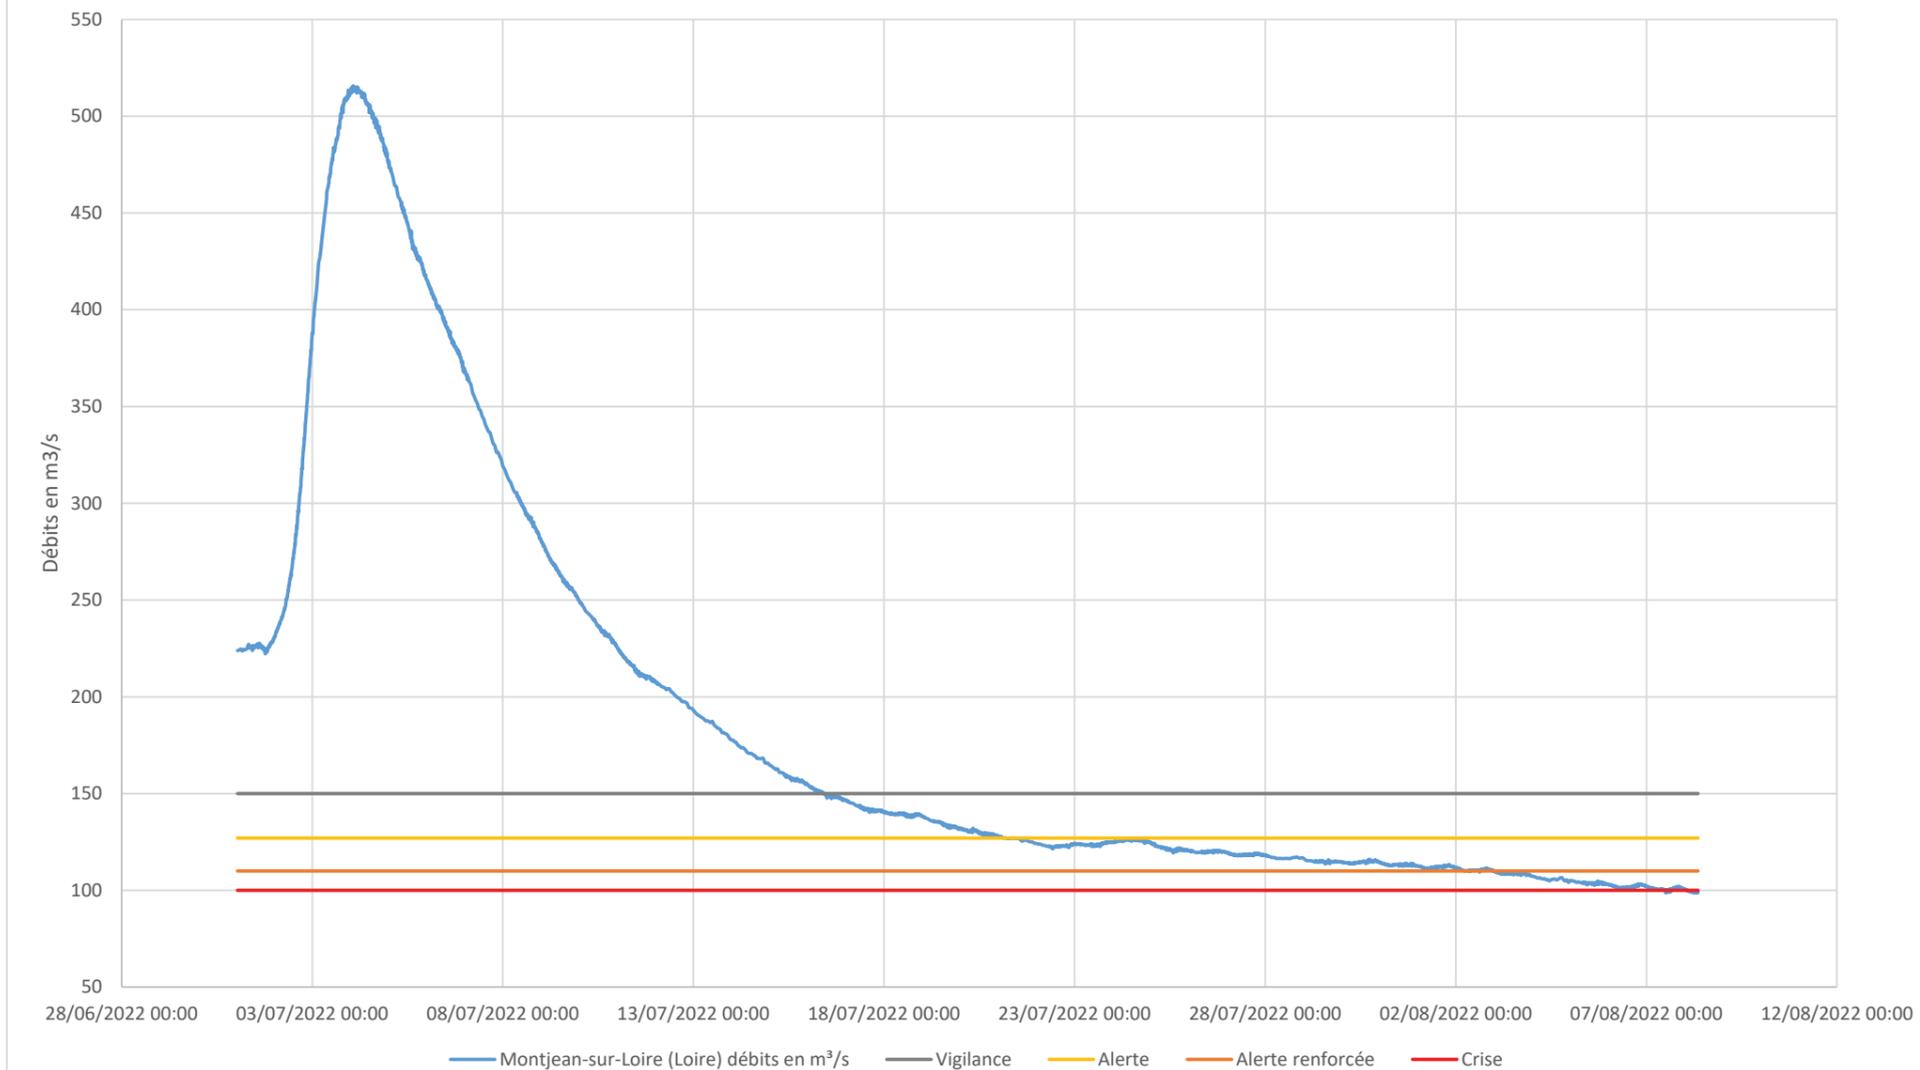
Évolution du débit de la Loire à Montjean-sur-Loire et seuils d'alerte
