SMBAA  
Syndicat Mixte du Bassin de  
l'Authion et de ses Affluents

## Restauration écologique du Lathan et ses zones d'expansion de crues sur les communes de Vernantes et Mouliherne

*Accompagnement sur les enjeux faune-flore*

**Novembre 2022**

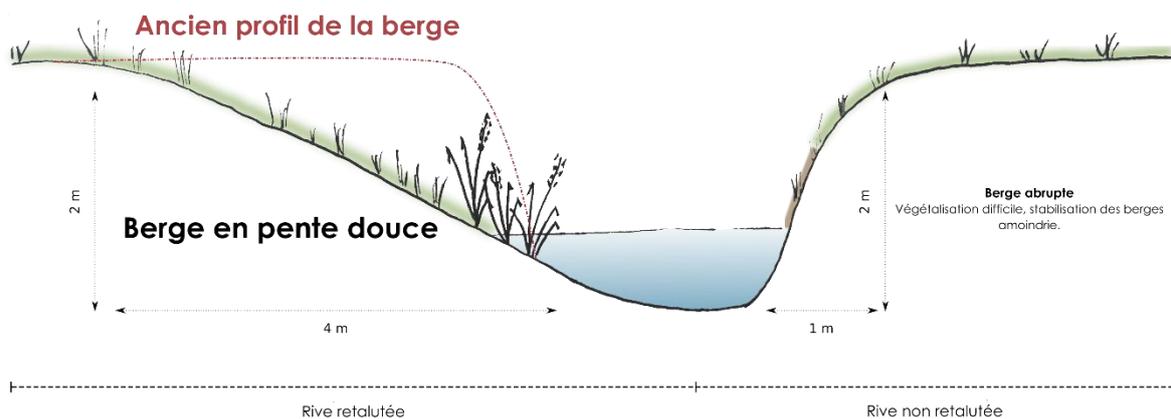
FIGURE 2 : COUPE DE PRINCIPE DU RETALUTAGE (SOURCE SMBAA)

- **Retalutage des berges** en intrados pour ~~faciliter le débordement~~ du cours d'eau, retrouver des pentes douces avec une végétation herbacée typique (figure 2). Cela sera effectué essentiellement en intrados pour accentuer le phénomène d'érosion naturelle de la berge en extrados.

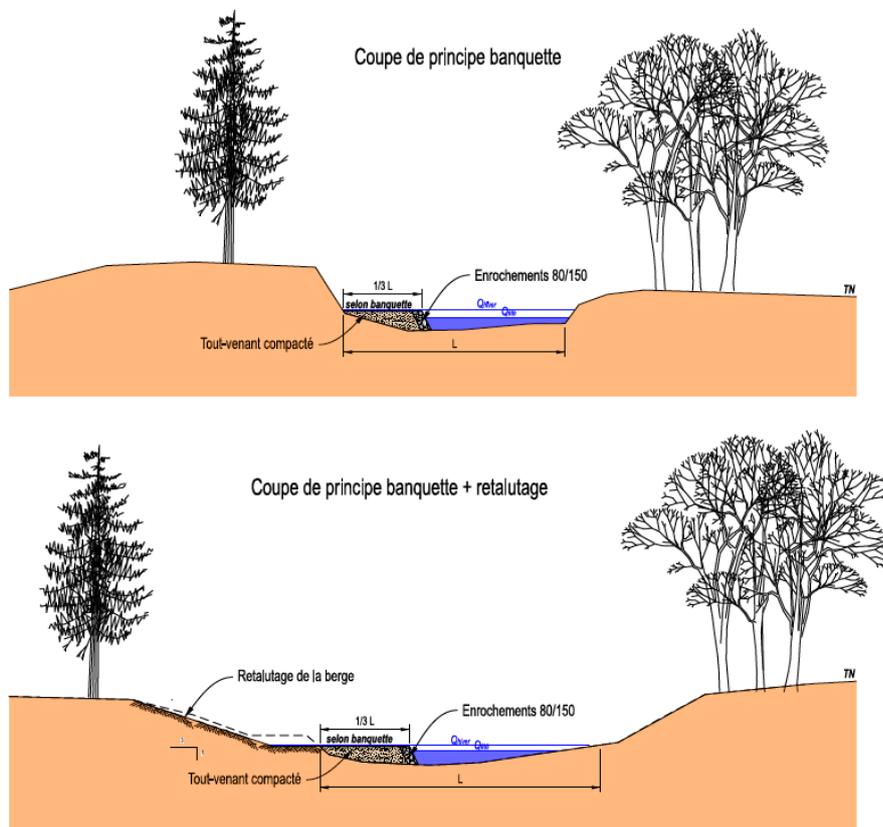
FIGURE 3 : COUPE DE PRINCIPE DE CREATION D'UNE BANQUETTE (SOURCE : ISL INGENIERIE)

- **Création de banquettes** suite au retalutage des berges pour resserrer le cours d'eau et retrouver ~~une~~ **taille normale**. La terre issue du retalutage sera utilisée pour la création des banquettes (figure 3) ;

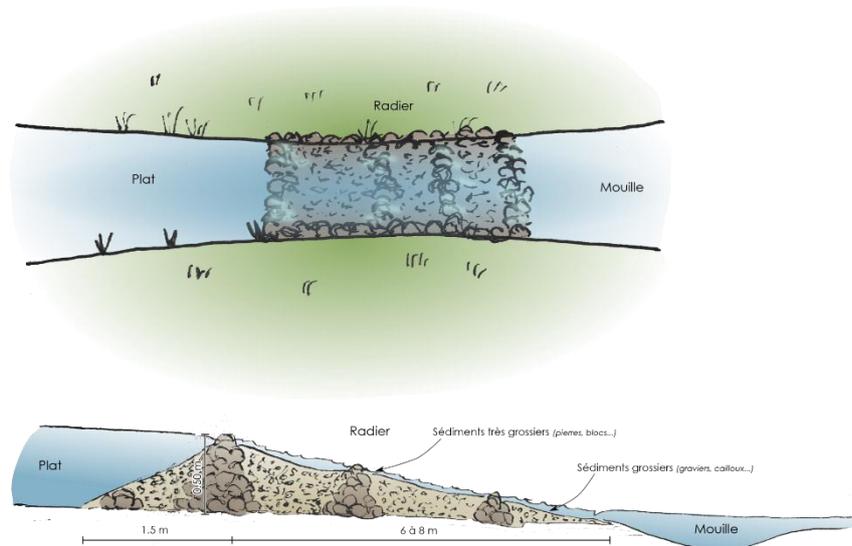
FIGURE 4 : COUPE DE PRINCIPE D'UN RADIER (SOURCE : SMBAA)

Création d'une succession de radiers le long du cours d'eau afin de réhausser le fond du lit, garantir le maintien d'un niveau d'eau et diversifier les faciès d'écoulements. Ils seront également aménagées en lieu et place de 5 ouvrages hydrauliques cloisonnant le Lathan sur le site. Ils seront créés à partir de blocs, cailloux et graviers avec une pente aval inférieure à 3% pour permettre la remontée des poissons. Deux d'entre eux, situés au niveau de diffluences, seront bétonnés en tête afin de garantir leur stabilité et assurer la bonne répartition des débits entre les différents bras. Ces aménagements spécifiques concernent les sites de Chanteloup et du Loroux.

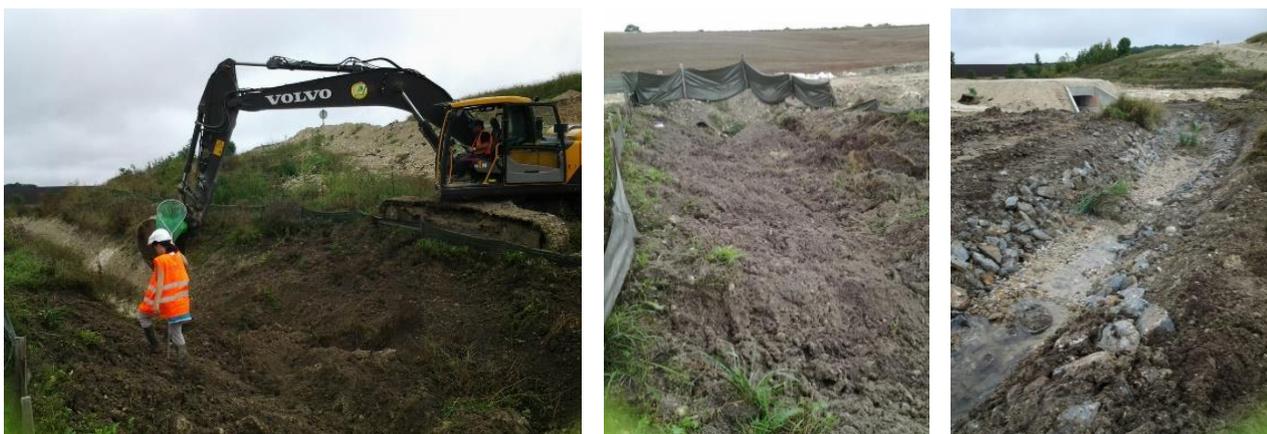
FIGURE 8 : PHOTOS D'UN EXEMPLE DE GRIFFAGE DE COURS D'EAU AVANT DESTRUCTION ET DE LA REUTILISATION DE LA VEGETATION SUR LE NOUVEAU TRACE – T HERCE

Pour la prise en compte des amphibiens, des reptiles et des petits mammifères comme le **Campagnol amphibie**, il est proposé une action **de griffage des berges** afin de s'assurer qu'aucune espèce soit présente avant les actions de retalutage, de décaissement et de comblement. Cela consiste en une opération de scalpage de la zone de travaux (sur 10 cm d'épaisseur) réalisée avec une pelleteuse équipée d'un godet à fond plat de préférence. Cela permet au milieu de devenir hostile pour les animaux et les forcer à quitter la zone de travaux (figure 8).

La végétation scalpée intéressante peut être récupérer pour être replacée sur le nouveau cours d'eau afin de créer des corridors de déplacement pour la petite faune en attendant la recolonisation naturelle de la végétation.

Avant le comblement de l'ancien lit, un griffage des berges et du lit doit être fait pour faire fuir les animaux encore présents et éviter de les enterrer lors du comblement. Un **accompagnement d'un expert naturaliste doit être réalisé dans les cas de comblement** afin de récupérer les différentes espèces faunistiques mises au

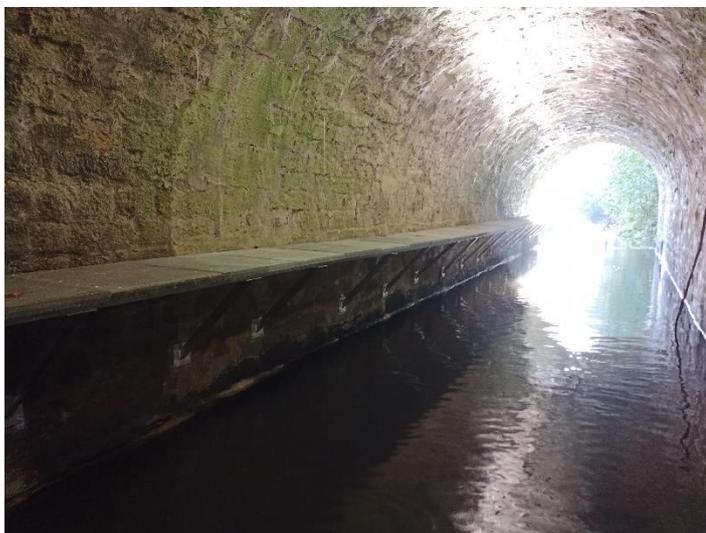
FIGURE 9 : PASSAGE A FAUNE SOUS LA RD 323 EFFECTUEE PAR LE CD 49 EN 2021.

Le SMBAA a prévu d'équiper de passage à faune, trois ouvrages situés sur le tronçon de travaux prévus. Les passages ont été choisis suite au diagnostic sur la dangerosité des ouvrages d'art pour les mammifères semi-aquatiques effectué sur le Lathan par la LPO Anjou en 2021 (Martin A., 2021). Les fiches ouvrage sont données en annexe II. Les aménagements envisagés sont des encorbellements sur les trois ouvrages (figure 9).

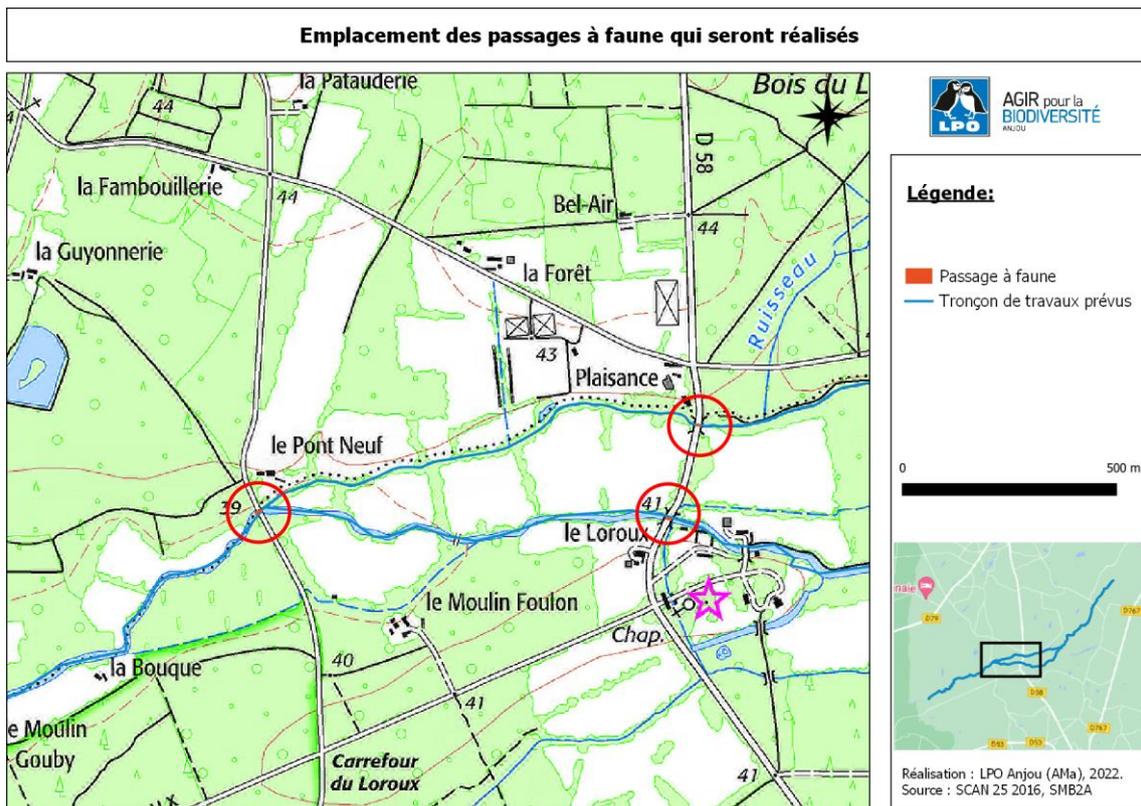
FIGURE 10 : EMBLEMENT DES PASSAGES A FAUNE QUI SERONT REALISES

Deux des passages à faune prévus sont sous les ponts de la RD 58 passant au niveau du Château du Loroux (figure 10). Ces ouvrages avaient été identifiés comme dangereux pour les mammifères semi-aquatiques. Le

troisième est prévu sur une voie communale au niveau du Pont neuf, il n'a pas été identifié comme dangereux mais cela permettra de rétablir la continuité écologique sur ce tronçon (figure 10). D'autres ouvrages sont présents sur le tronçon de travaux mais ne sont pas dangereux car ce sont des passages agricoles. **Ces aménagements, prévus en plus des travaux, sont une nette plus-value pour la reconstitution des corridors écologiques** pour les mammifères semi-aquatiques telle que la Loutre d'Europe dont la première cause de mortalité est les collisions routières. D'autant plus que la Loutre d'Europe est bien installée sur ce tronçon et qu'elle est en pleine recolonisation en Maine-et-Loire.

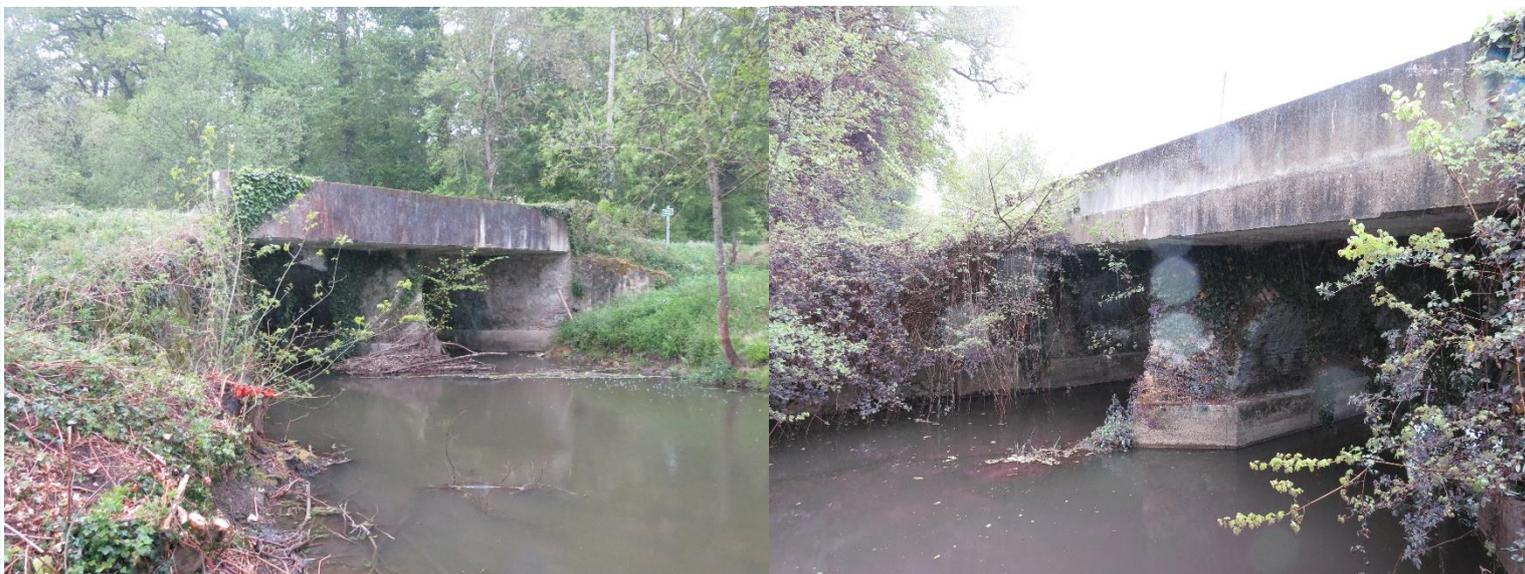
Vue aval de l'ouvrage

Type : Voûte double	Niveau d'eau lors de la visite (m) : > 1
Matériaux des parois : Pierre/Pieds béton	Longueur (m) : 6-7
Hauteur du remblai (m) : 3,5	Diamètre (m) :
Largeur (m) : 2 x 2	Hauteur (m) : 3

**Aménagement préconisé : Encorbellement**

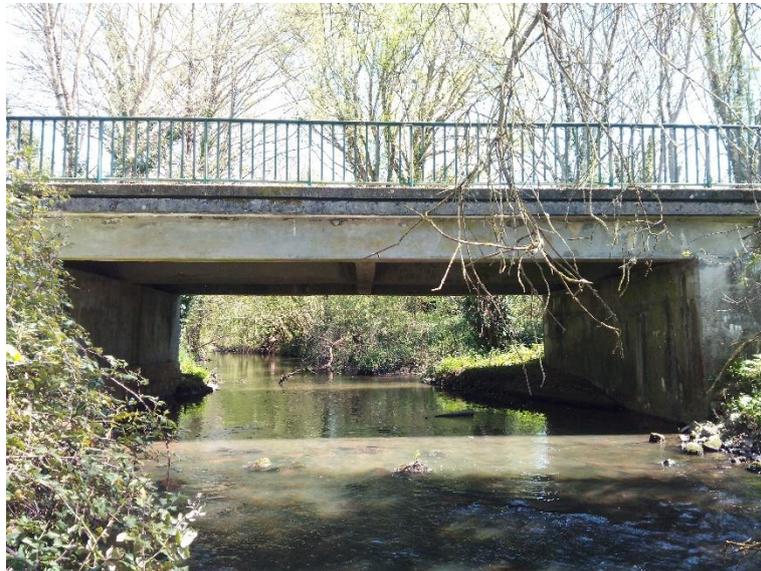
Vue aval de l'ouvrage

Type : Pont sur pilier	Niveau d'eau lors de la visite (m) : < 50 cm
Matériaux des parois : Béton	Longueur (m) : 10
Hauteur du remblai (m) : 5	Diamètre (m) :
Largeur (m) : 10	Hauteur (m) : 4

**Aménagement préconisé :** Encorbellement, à voir pour prendre appuie sur le muret en parpaing présent sous l'ouvrage. L'aménagement, à ce niveau, sera submergé en période de crue et n'aurai donc d'intérêt seulement lorsque l'eau sera en dessous. Il faut mettre une banquette un plus haut mais le rattachement à la berge sera plus compliqué. Il est fortement conseillé de mettre l'aménagement au-dessus de la cote de crue décennale voire centennale pour que les animaux puissent passer en tout temps.

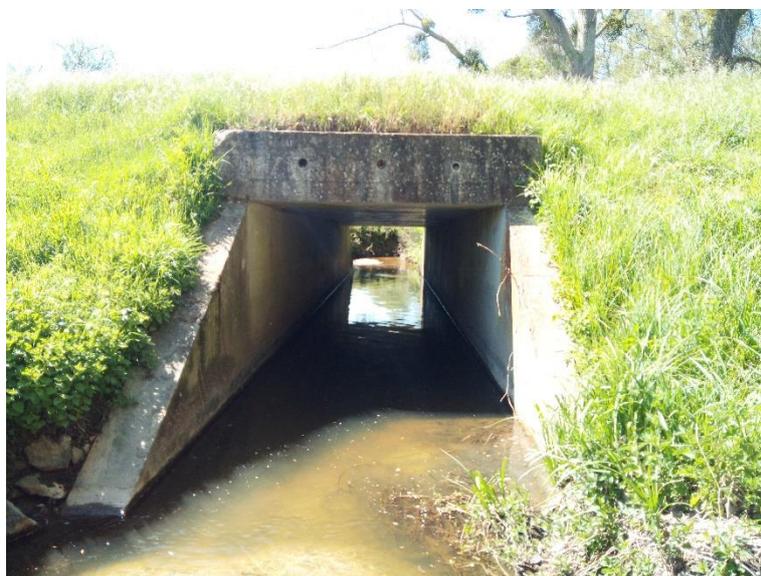
Vue amont de l'ouvrage

Type : Dalot simple	Niveau d'eau lors de la visite (m) : 50 cm
Matériaux des parois : Béton	Longueur (m) : 15
Hauteur du remblai (m) :	Diamètre (m) :
Largeur (m) : 2	Hauteur (m) : 2

Aménagement préconisé : Encorbellement
