BULLETIN QUANTITÉ

1^{ER} DÉCEMBRE 2023

Syndicat Mixte du Bassin de l'Authion et de ses Affluents
1 Boulevard du Rempart, 49250 Beaufort-en-Anjou

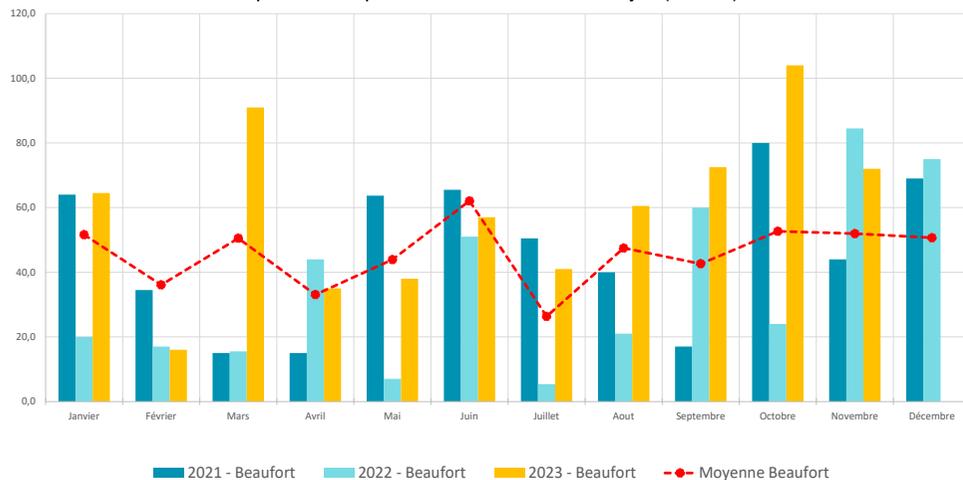
Évolution du cumul pluviométrique mensuel à Beaufort-en-Anjou (en mm) - Source : SMBAA

PLUVIOMÉTRIE : À Beaufort-en-Anjou, le mois de novembre 2023 était arrosé avec un **cumul pluviométrique de 72 mm**, soit un excédent d'environ 40 % par rapport à la moyenne. Le cumul mensuel observé à la station de Beaucozé est de **99,9 mm soit un excédent de 47 %** par rapport à la normale 1981-2010.

En effet, le bassin de l'Authion connaît des pluies abondantes depuis la mi-octobre. Sur la période du 18 octobre au 17 novembre 2023, le cumul moyen de pluie a atteint 165,5 mm, soit **plus que 30% du cumul annuel moyen**. Il s'agit d'une valeur remarquable pour une période de 30 jours.

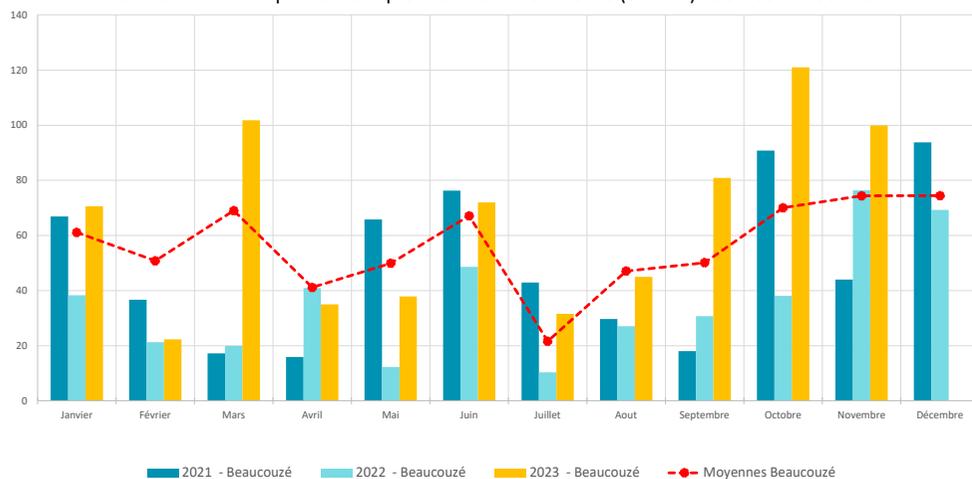
Évolution du cumul pluviométrique mensuel à Beaucozé (en mm) - Source : Infoclimat

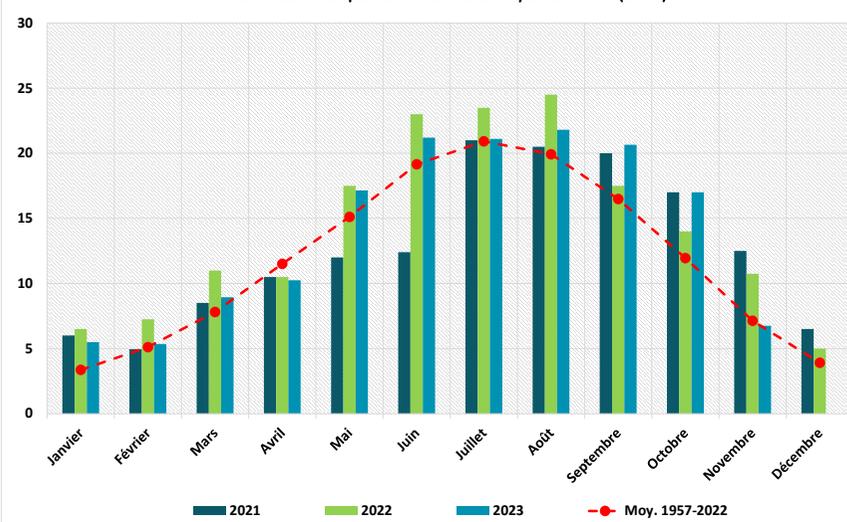
TEMPÉRATURES : Le mois de novembre était **particulièrement froid** avec une **température moyenne de 6.75 °C**, soit 0.4 °C en-dessous de la moyenne calculée sur la période de référence 1957-2022.

Evolution de la température mensuelle moyenne à Etiau (en °C)

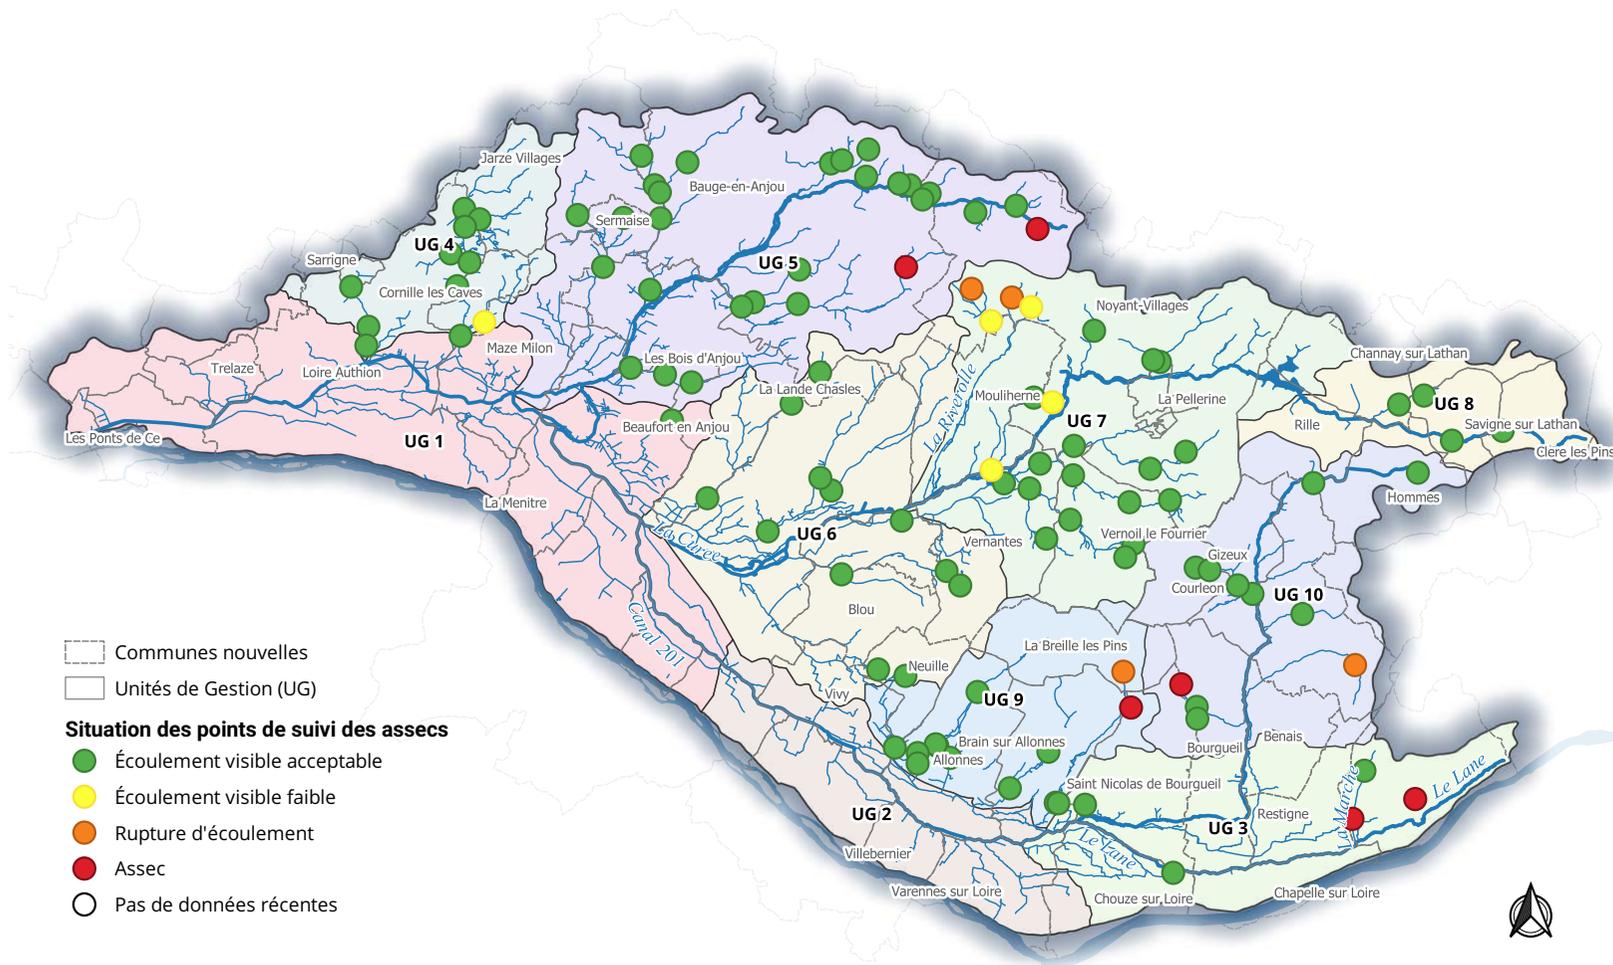
SITUATION DU RÉSEAU DE SUIVI DES ÉCOULEMENTS AU 30 NOVEMBRE 2023

La situation des écoulements s'est nettement améliorée grâce aux pluies de l'automne.

Sur les 108 points observés par les agents du SMBAA, la situation au 30 novembre 2023 est la suivante :

- 6 sont à sec ;
- 4 présentent des ruptures d'écoulement ;
- 5 montrent un écoulement visible faible ;
- 93 ont un écoulement visible acceptable.

[] Communes nouvelles
 [] Unités de Gestion (UG)
Situation des points de suivi des assacs
 ● Écoulement visible acceptable
 ● Écoulement visible faible
 ● Rupture d'écoulement
 ● Assec
 ○ Pas de données récentes

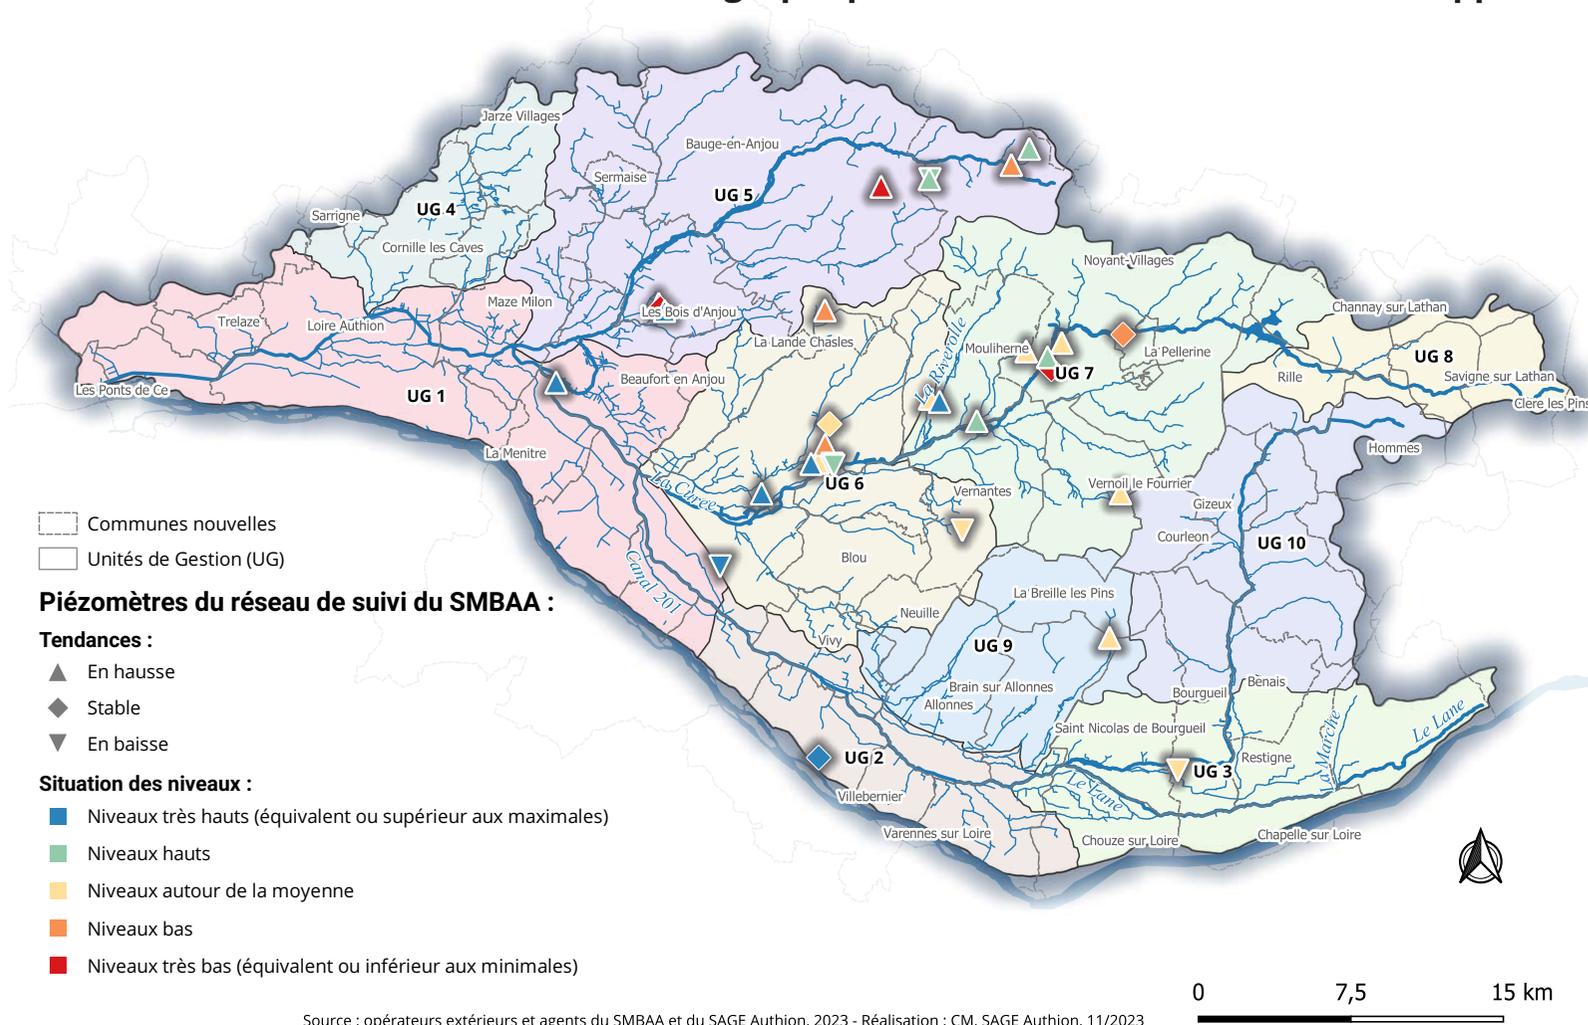
SITUATION DU RÉSEAU DE SUIVI DES NAPPES (SMBAA)

À la fin de ce mois, la recharge saisonnière des nappes semble s'amorcer sans être encore nette. Plusieurs piézomètres montrent des niveaux satisfaisants. Les graphiques d'évolution des niveaux des nappes sont disponibles en ANNEXES.

Sur les 31 piézomètres qui sont suivis par le SMBAA :

- 20 montrent une tendance à la **hausse** ;
- 5 sont **stables** ;
- 6 montrent une tendance à la **baisse**.

La situation des nappes s'est nettement améliorée. 77% des points suivis montrent des niveaux autour de la moyenne, et des niveaux hauts à très hauts.

- 8 niveaux **très hauts** ;
- 6 niveaux **au-dessus de la moyenne** ;
- 10 niveaux **autour de la moyenne** ;
- 4 niveaux **bas** ;
- 3 niveaux **très bas**.

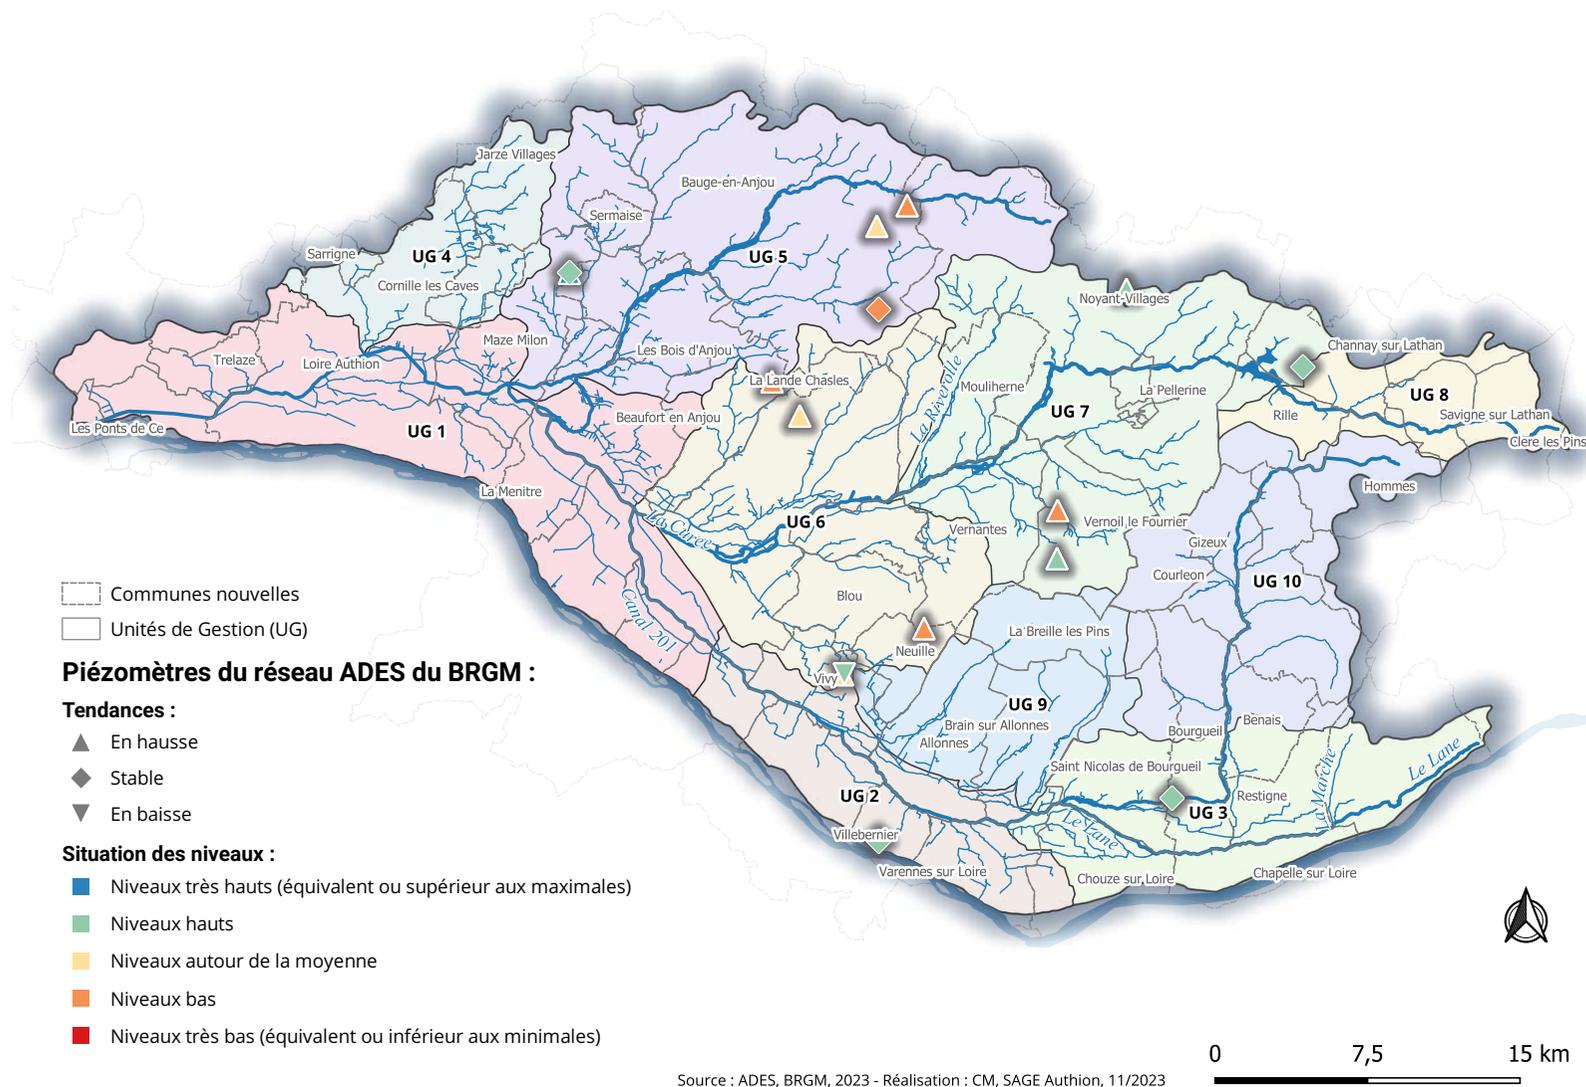
SITUATION DU RÉSEAU DE SUIVI DES NAPPES (BRGM) AU 30 NOVEMBRE 2023

Les piézomètres du réseau ADES du BRGM montrent également une tendance globale à la hausse des niveaux.

Sur les 16 piézomètres du réseau ADES situés dans le bassin de l'Authion :

- 10 montrent une tendance à la **hausse de niveau** ;
- 5 sont **stables** ;
- 1 montre une tendance à la **baisse**.

Les niveaux sont globalement satisfaisants avec :

- Aucun niveau **très bas** ;
- 5 niveaux **bas** ;
- 3 niveaux **autour de la moyenne** ;
- 7 niveaux **au-dessus de la moyenne** ;
- 1 niveau **très haut**.

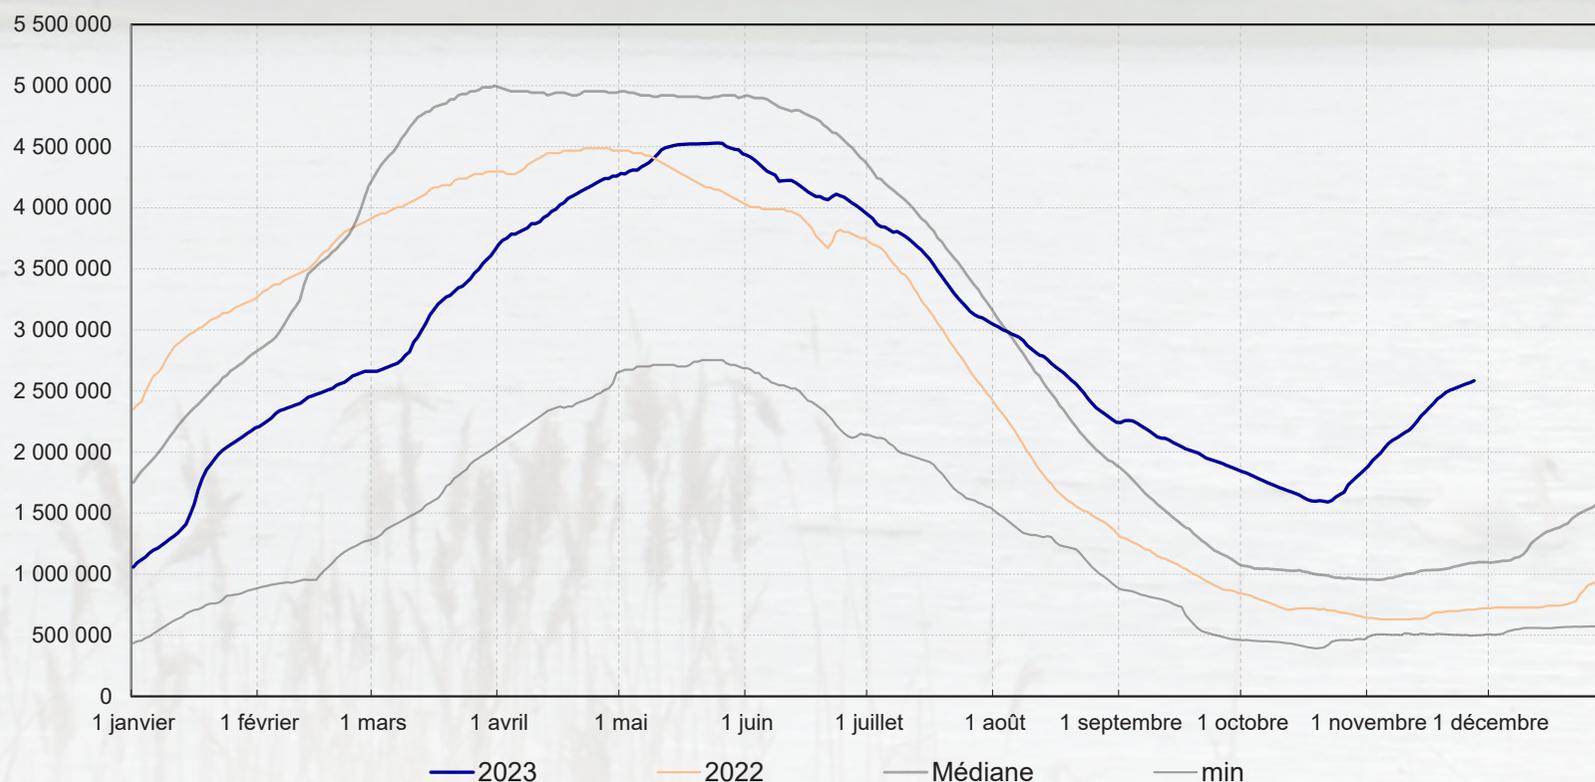
Le volume de la retenue des Mousseux est en hausse depuis la fin octobre. Le volume actuel est supérieur à celui enregistré en 2022 à la même période.

Au 28 novembre 2023, le taux de remplissage de la réserve s'élève à 53% (2,58 M de m³). Ce volume correspond au volume de remplissage médian du mois de janvier.

Évolution du volume (en m³) de la retenue des Mousseux (Rillé)

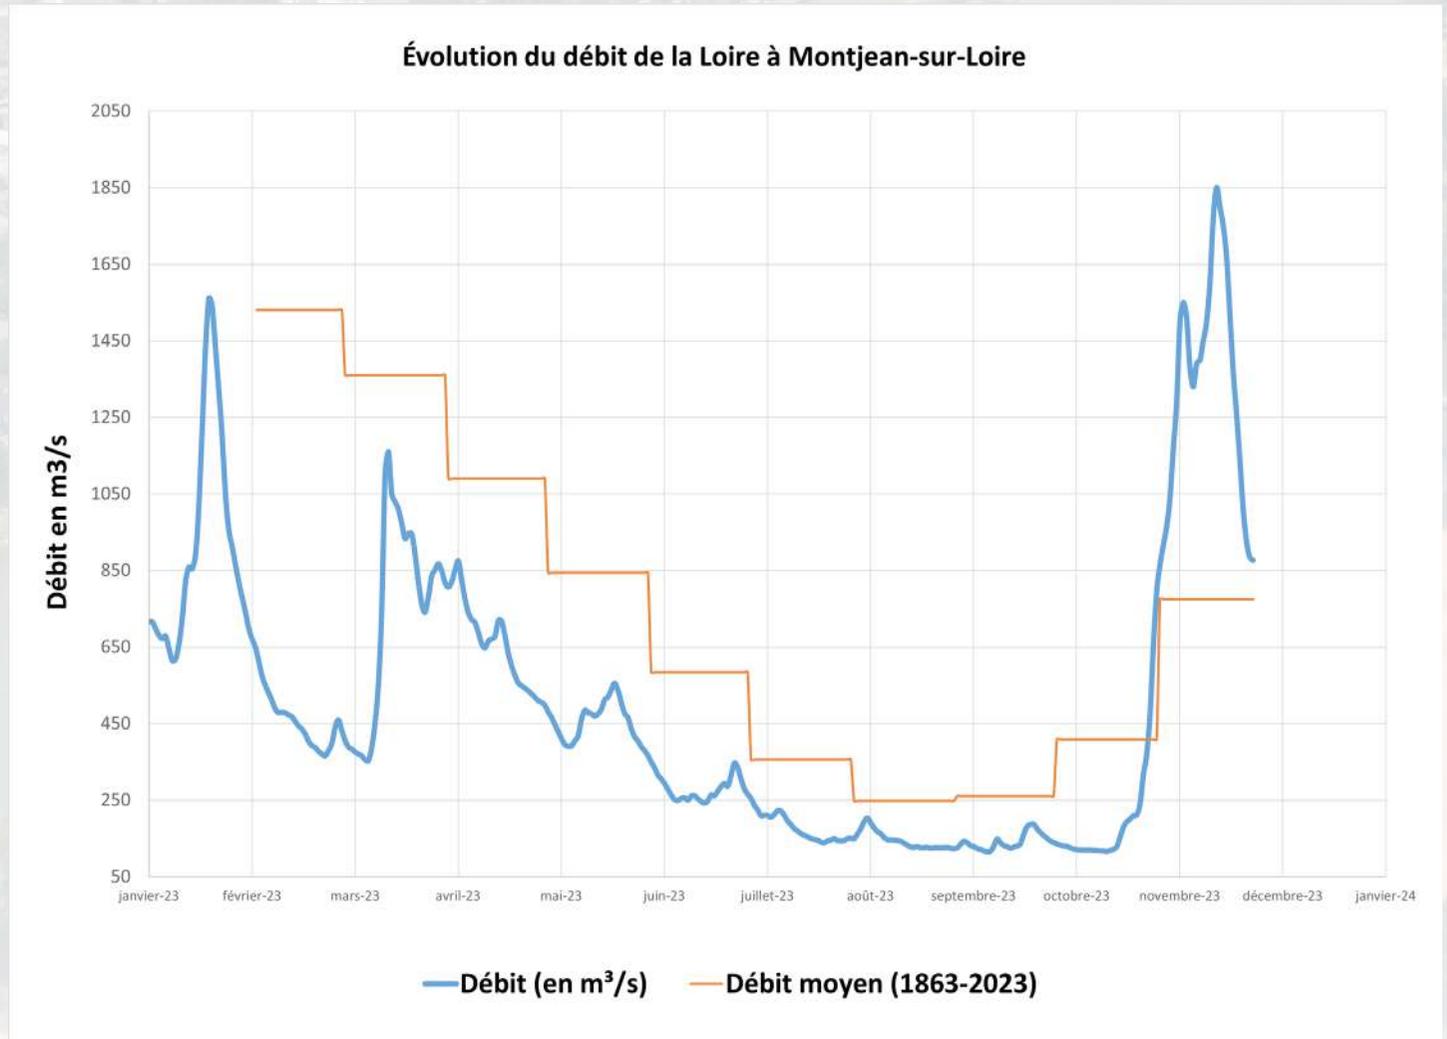
DÉBIT DE LA LOIRE À MONTJEAN-SUR-LOIRE

Après la **situation critique de l'été**, le débit de la Loire a connu une **hausse très importante** à la mi-octobre. Le débit a atteint **son pic le 18 novembre dernier avec un débit de 1850 m³/s** à la station de Montjean-sur-Loire.

Le débit a de nouveau diminué suite à l'arrêt des pluies. Au 29 novembre 2023, **le débit est de 877 m³/s** à la station de Montjean-sur-Loire.
