# BULLETIN DE SITUATION HYDROLOGIQUE

6 novembre 2025

*Du bassin versant de l'Authion*

## Une recharge amorcée mais des niveaux encore bas

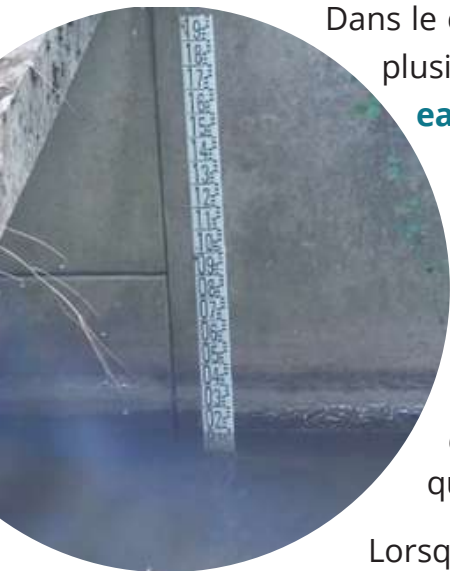
Dans le cadre de son programme de suivi hydrologique, le SMBAA prévoit l'**installation d'échelles limnimétriques** sur plusieurs cours d'eau, en vue de mesurer les niveaux d'eau. Ces relevés contribueront à **améliorer la gestion des eaux superficielles, notamment durant les périodes d'étiage**.

Une échelle limnimétrique est une règle graduée qui sert de repère stable pour lire la hauteur d'eau au même point, dans le temps.

Ces mesures permettent de suivre l'évolution des niveaux saison après saison, d'identifier des tendances (*baisse prolongée, remontée rapide, franchissement de repères*) et d'alimenter les bilans quantitatifs.

Lorsqu'une courbe de tarage (*relation hauteur-débit*) est établie pour le site, **les hauteurs observées peuvent être converties en débits estimés**. Ces informations sont structurantes pour l'anticipation des situations de hautes eaux et d'étiage et la définition de futurs aménagements (*solutions fondées sur la nature*). Elles constituent donc un véritable outil d'aide à la décision.
