La Riverolle proche de la confluence
avec le Lathan

↙ **Groupe de travail
DIAGNOSTIC PARTAGE**

10 Décembre 2025

Commanditaire : Syndicat Mixte du Bassin de l'Authion et de ses Affluents

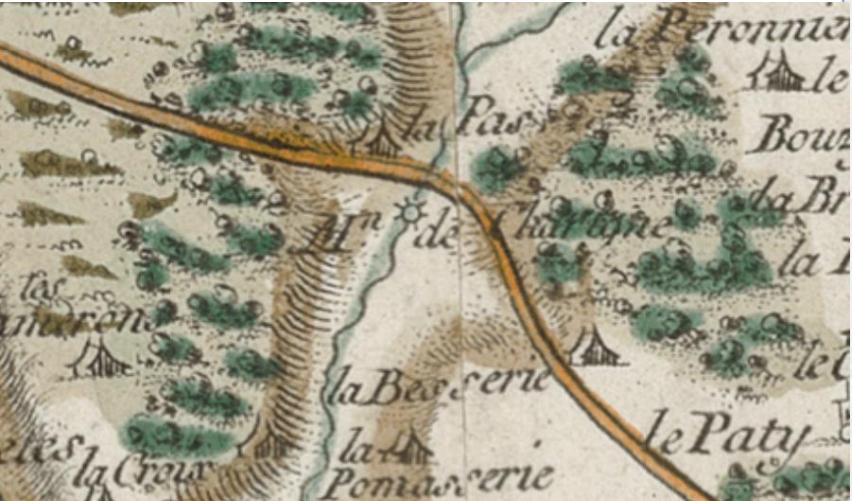
Carte de Cassini (18^{ème} S) Source : remonterletemps.fr

Evolution du territoire

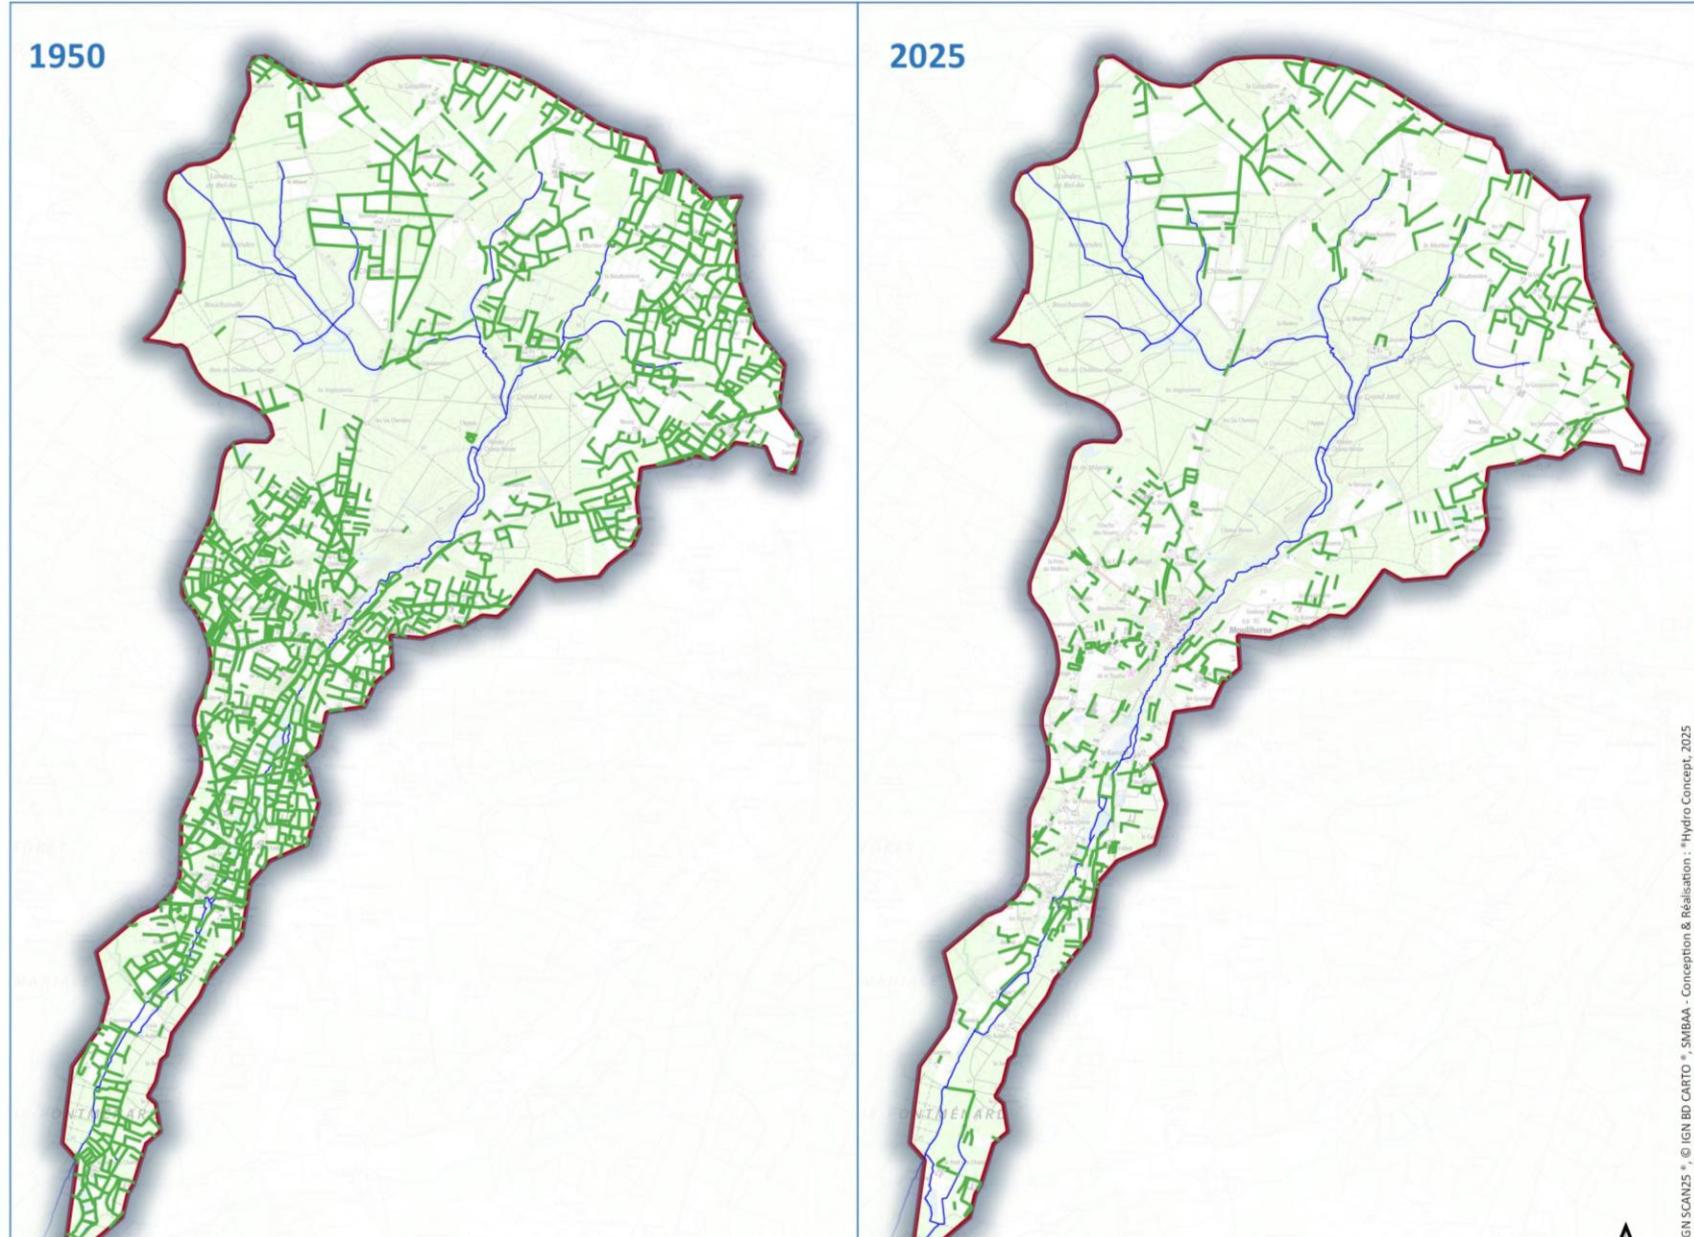
- Le linéaire de haies est passé d'environ 229 kms en 1950 à 68 kms en 2024, soit une baisse d'environ 70% du linéaire de haies

Le linéaire important de haies au sud du bassin a fortement diminué (impacts sur les écoulements/ruissements de l'eau)

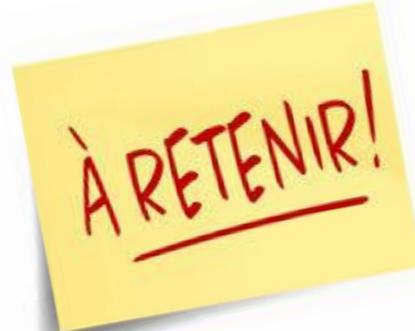
Modification des **processus d'infiltrations et de ruissellements** par rapport à une forêt de feuillus et/ou prairies humides :

- => Plus **forte interception** des pluies
- => Acidification des sols → **baisse activité microbienne** et **lombrienne**

Ruisseaulement des eaux et
interception des pluies plus forts avec
un couvert de résineux que de feuillus

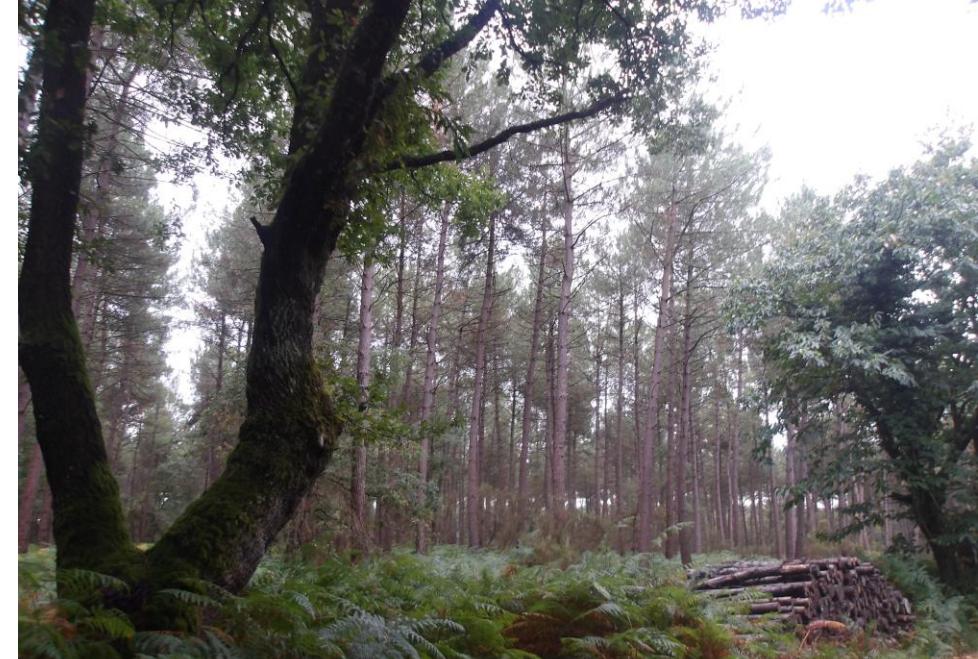
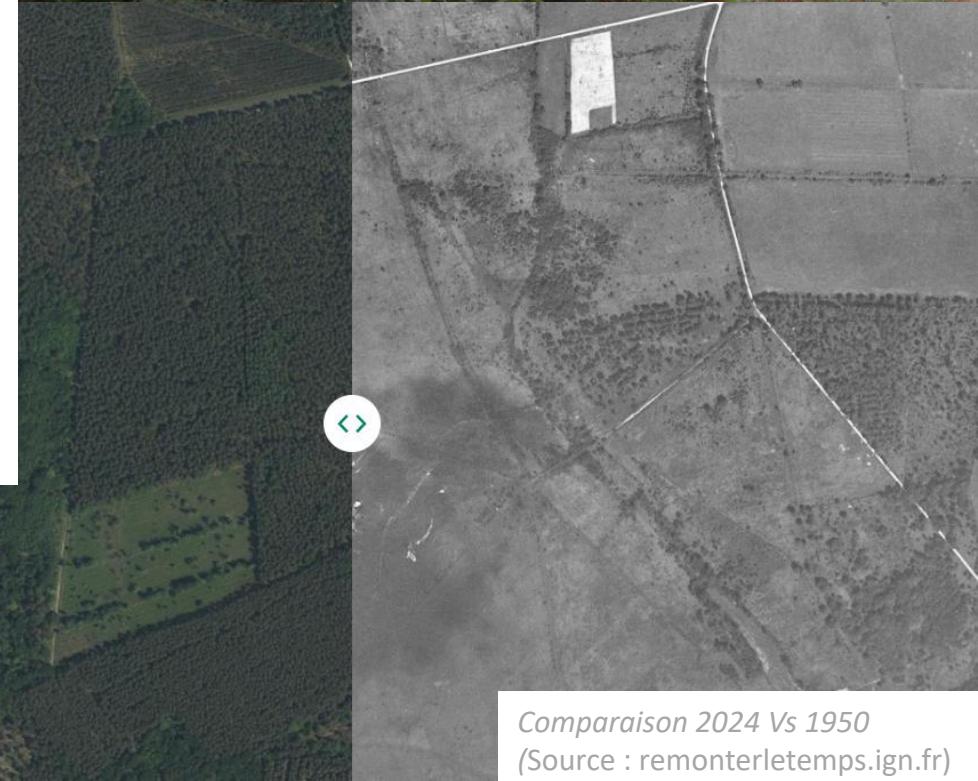
Comparaison 2024 Vs 1950
(Source : remonterletemps.ign.fr)

- Augmentation forte des zones forestières sur la partie nord du bassin versant depuis les années 1950

=> Evolution vers des forêts à dominance résineux plantés

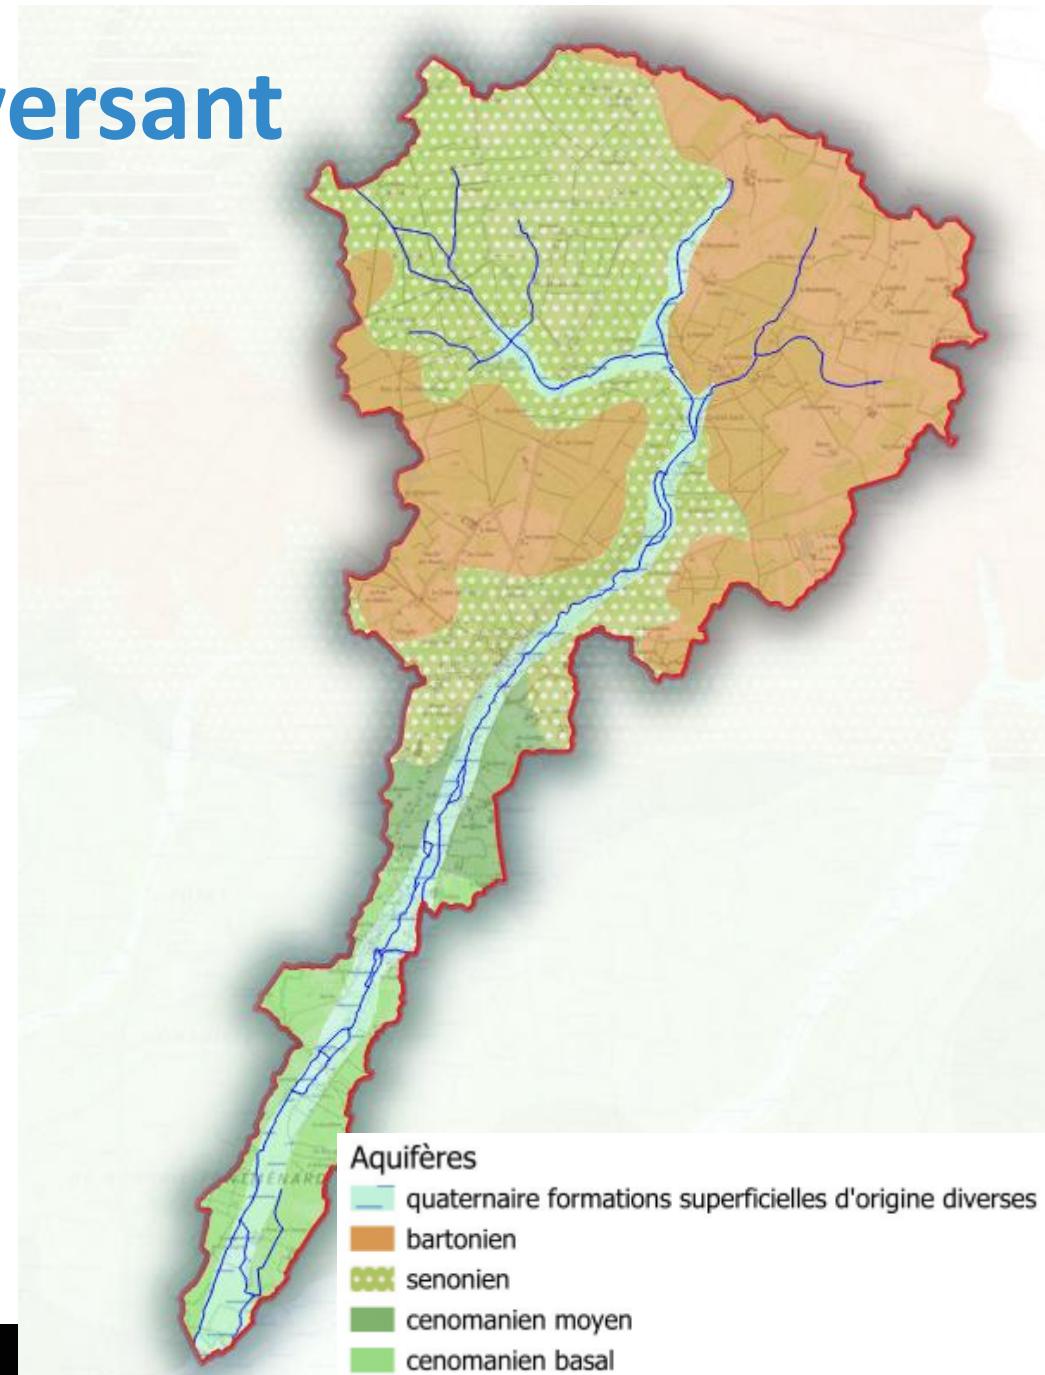
- Lors d'une étude à l'échelle du Lathan et du Couasnon :
=> « **80 à 88% de contributions moyennes** des eaux souterraines
au **débit des cours d'eau en juin-juillet-août** »

- Sur la partie amont, le Sénonien se caractérise par la présence de sables, **formant une nappe libre**, c'est-à-dire avec de possibles échanges avec le cours d'eau

Il n'y a pas qu'une source : mais des échanges entre le superficiel et le souterrain tout le long du linéaire

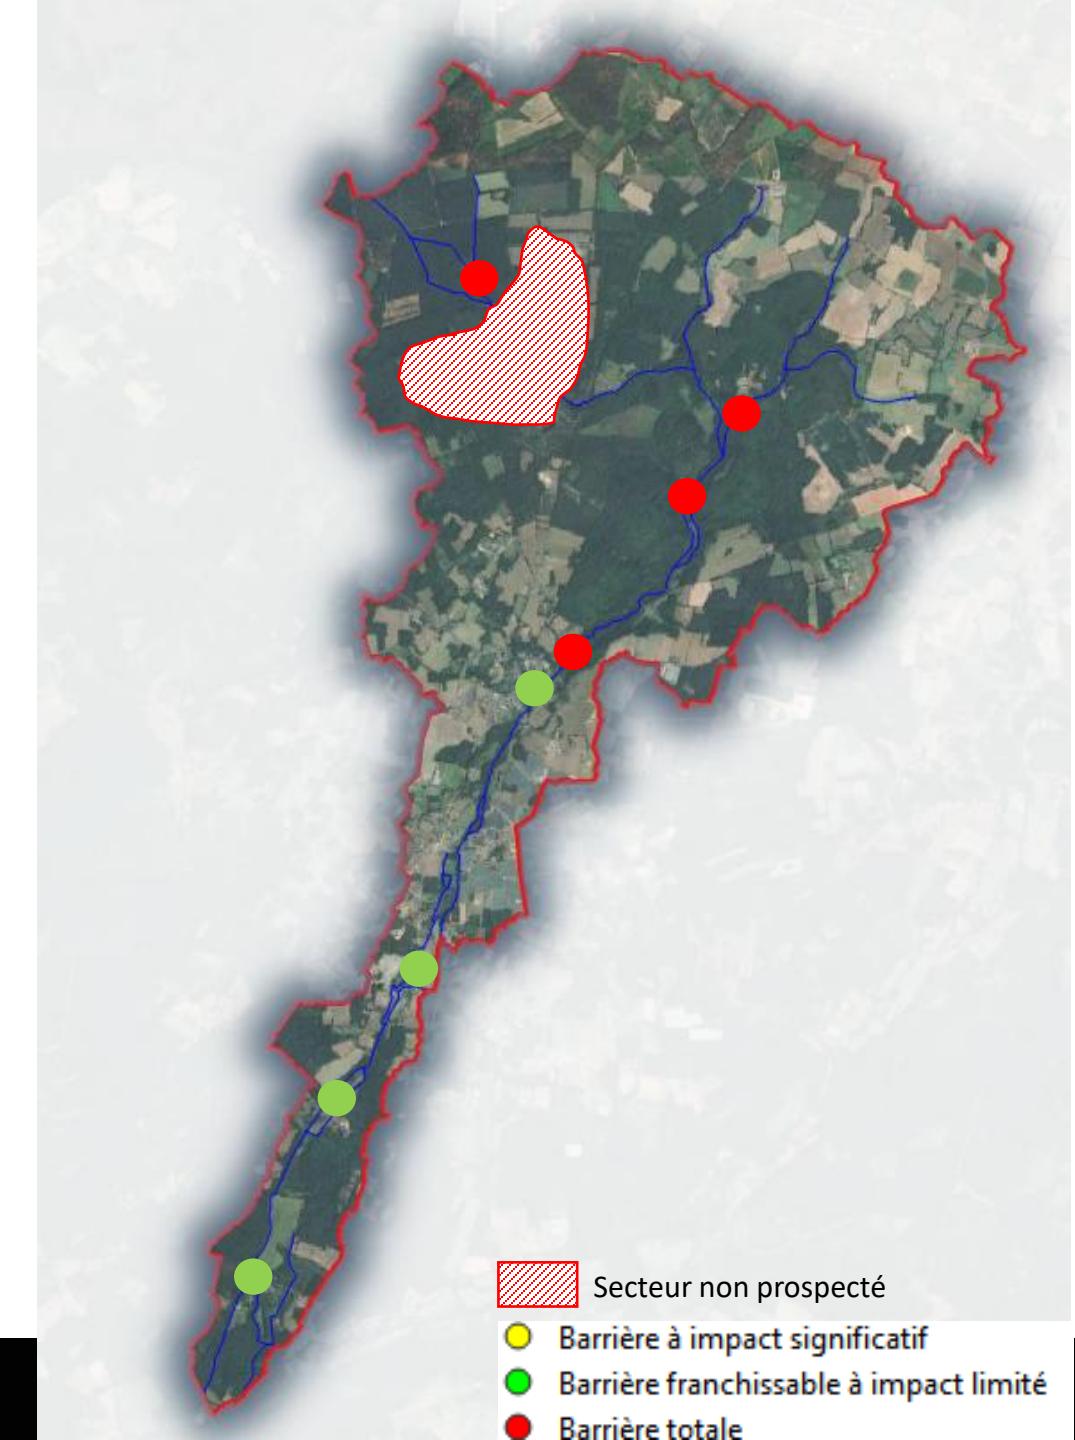
- Continuité rétablie sur la partie médiane/aval
 - Et retour **d'habitats lotiques** sur certaines portions
- Présence de **plans d'eau/ouvrages** sur cours d'eau sur la partie amont

La présence d'ouvrages en travers sur la partie amont entraîne la création de retenues d'eau (en lien avec la topographie)

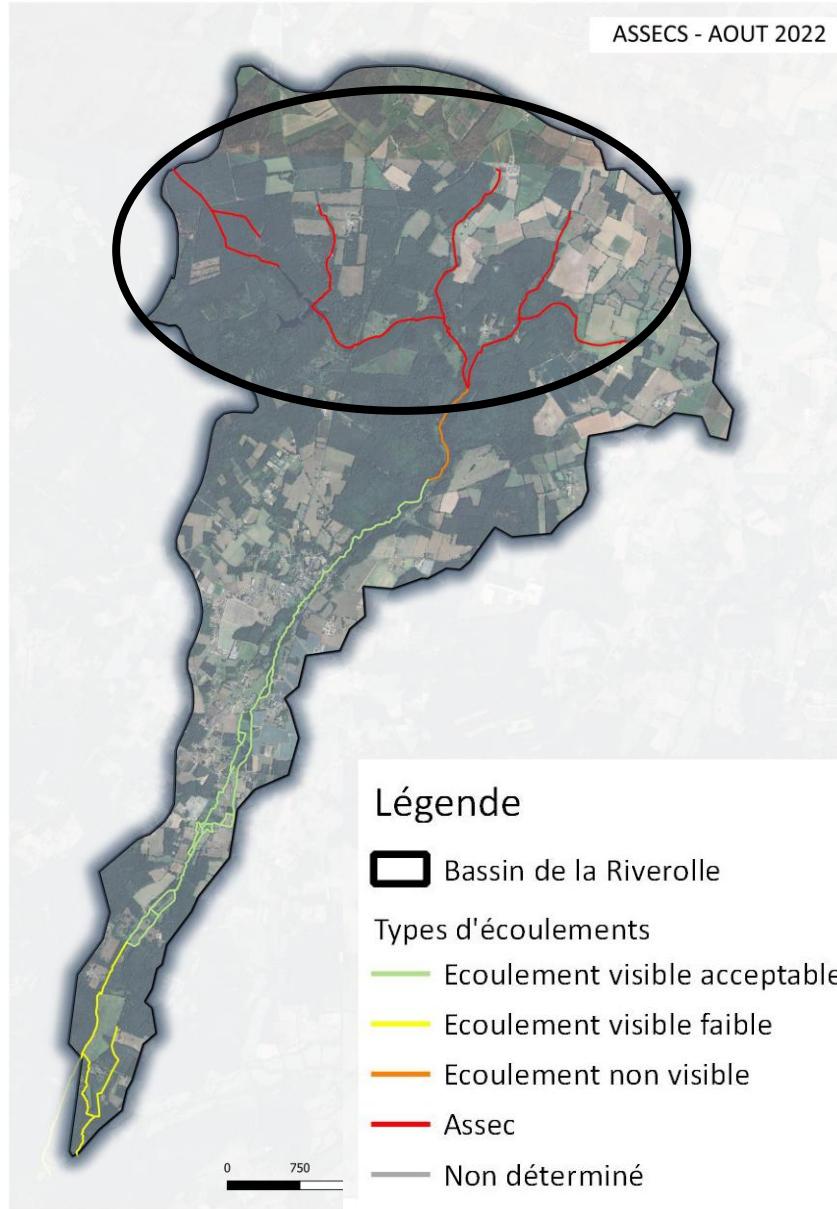
ASSECS - AOUT 2022

- Assècs marqués sur les parties amont mais plus tardif sur la partie est
- Présence d'eau en aval de la tourbière (ZH)
- Partie tout en aval plus fragile avec la division du réseau

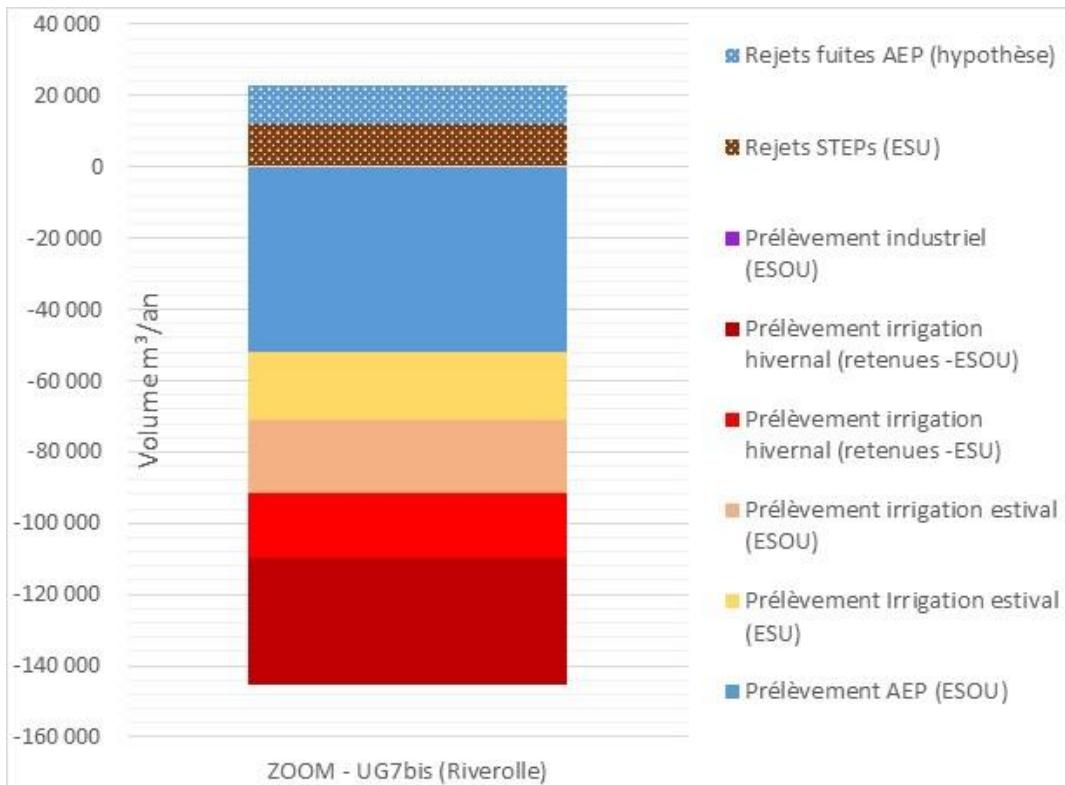
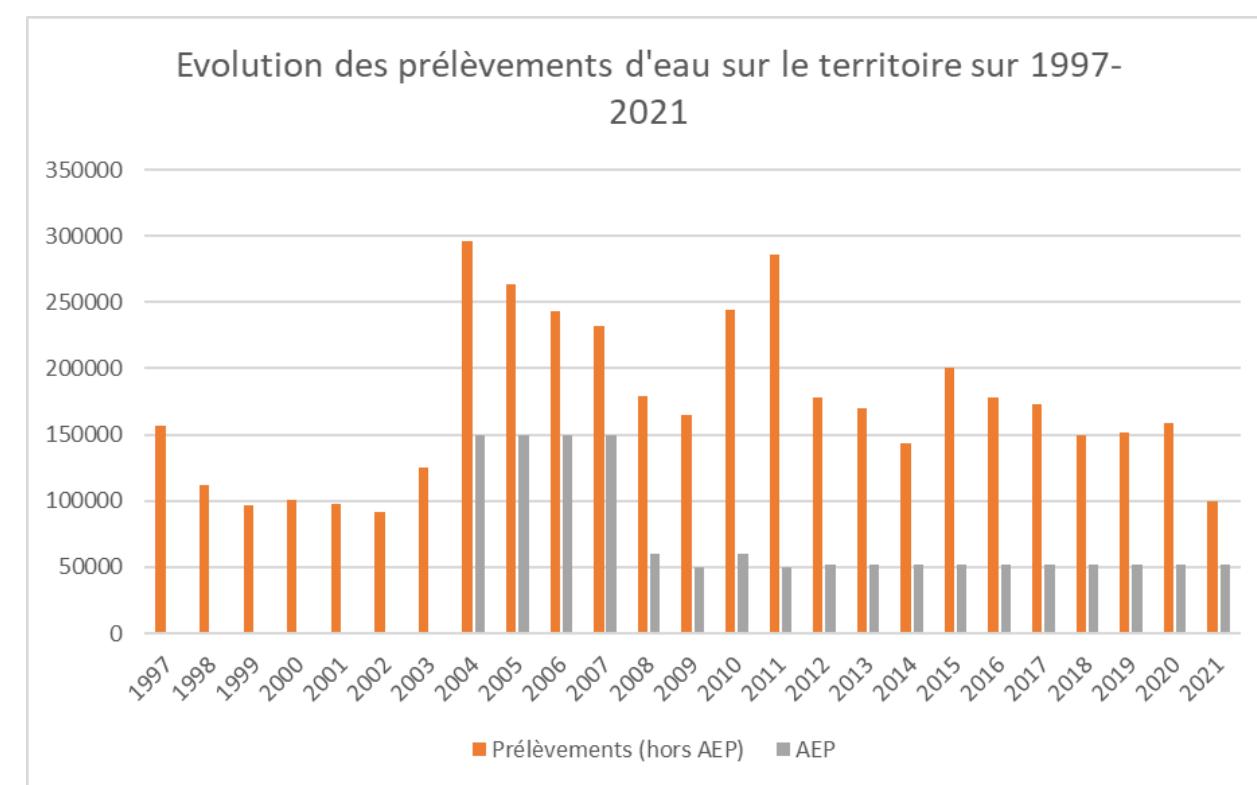
=> Sur le territoire, en moyenne par année, plus de 145 000 m³ d'eau sont prélevés

=> Environ 23 000 m³ d'eau retournent dans le milieu

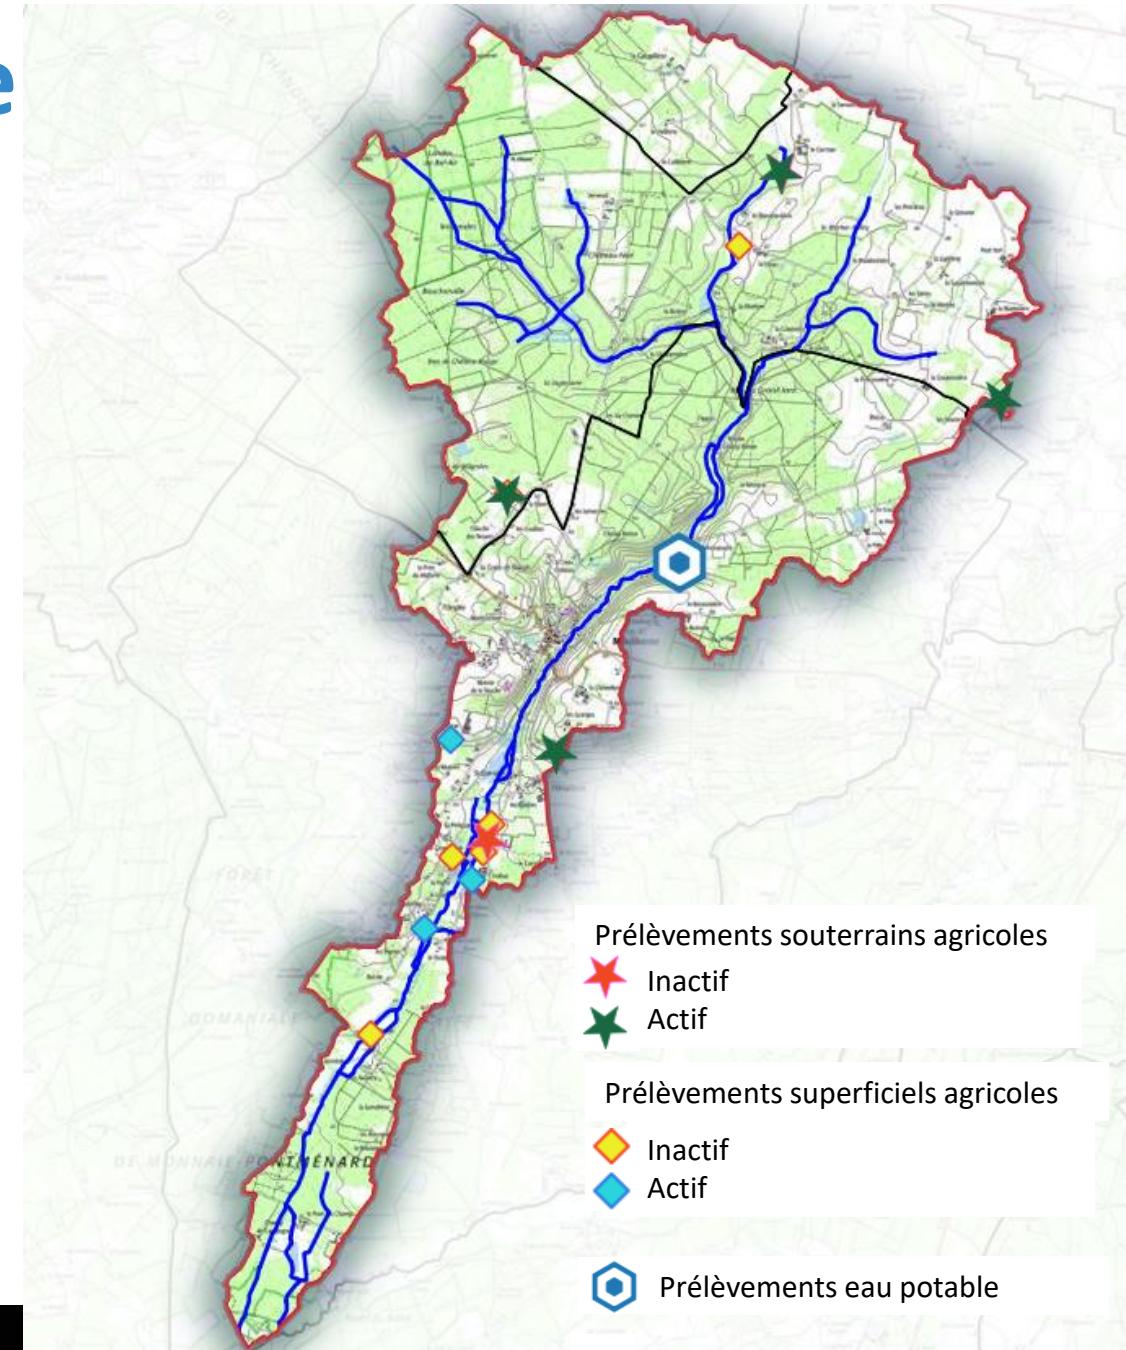
- Tendance à la baisse des prélèvements sur la partie amont pour l'agricole (notamment au Cormier, -60%) depuis 4 ans
- Prélèvements localisés sur partie médiane de la Riverolle
- Prélèvement AEP constant dans le temps, dans nappe profonde et productive

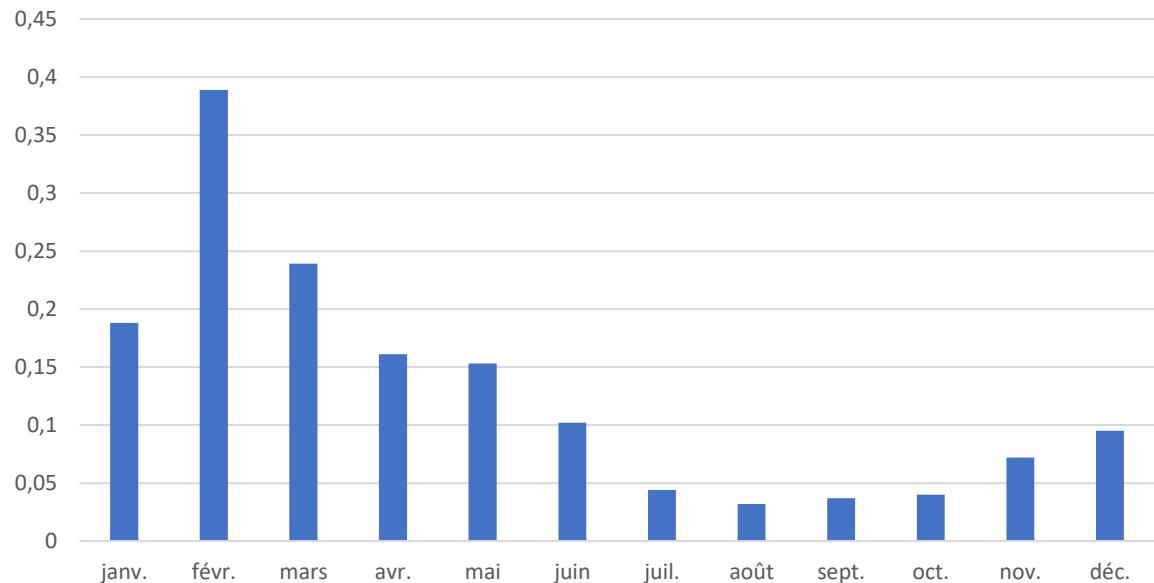
Débits moyens mensuels de la Riverolle (m³/s) à la sortie de Mouliherne

- Le module de la Riverolle sur cette station est **de 0,127 m³/s, ou 127 L/s**
- Les débits en période estivale (juin à octobre) sont largement insuffisants pour le maintien d'une vie biologique aquatiques => **Les prélèvements d'origine anthropique aggravent une situation naturellement contraignante pour les milieux**
- Difficulté de visualiser l'évolution des débits dans le temps, Mais on observe une tendance de diminution du débit depuis 1967 **d'environ 10,5% sur les stations du Lathan**

Les débits de la Riverolle sont faibles en été, et cela même si aucun prélèvement n'était réalisé sur le bassin versant

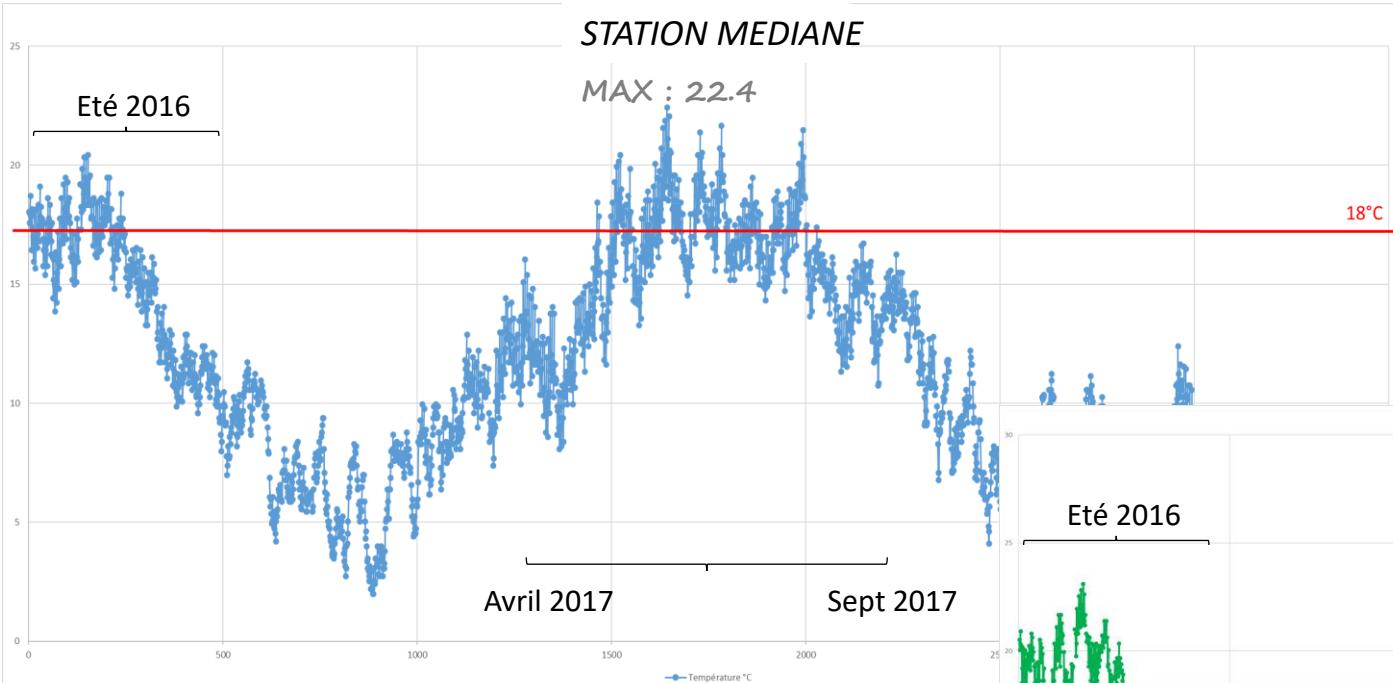
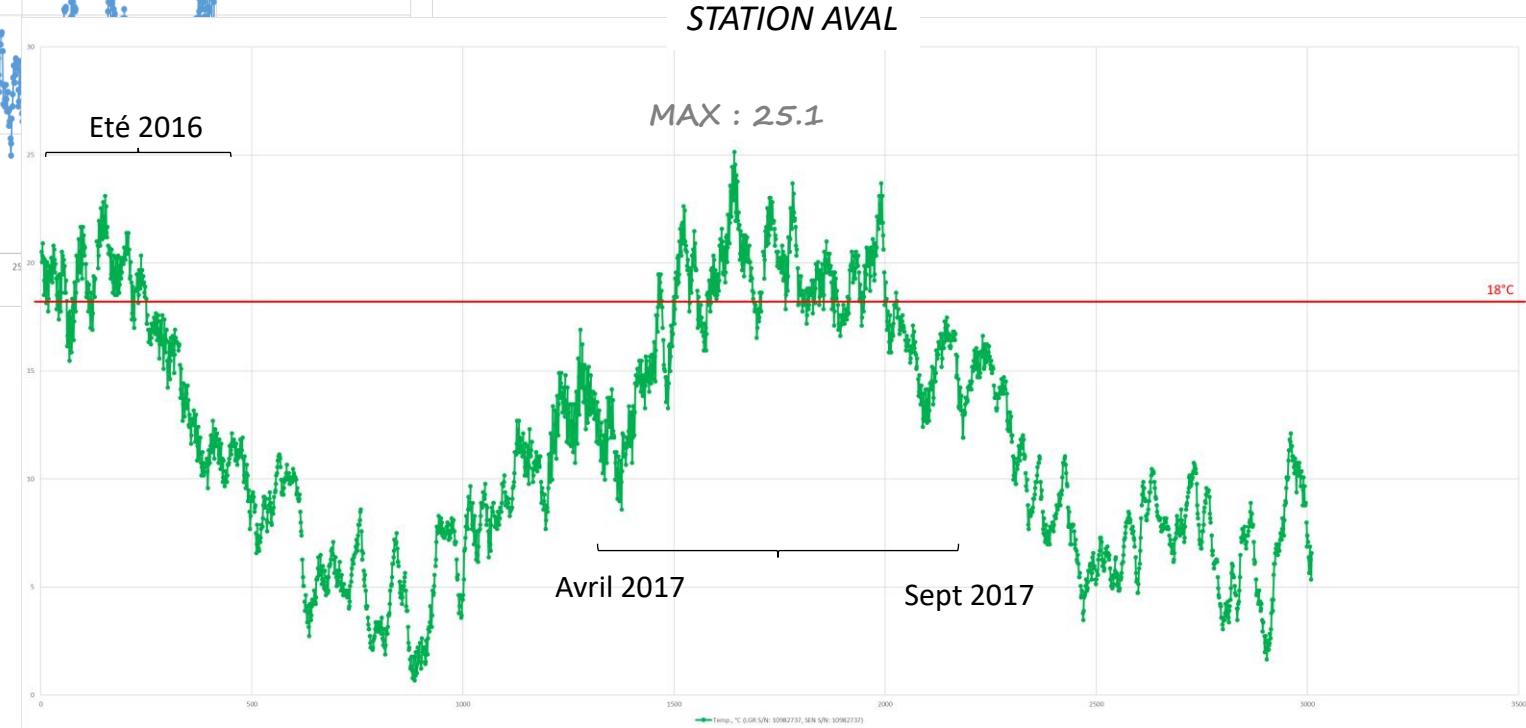
Températures trop élevées en été par rapport à la gamme de température de survie estivale de la truite (max 18°C)

- T° Moyenne plus chaude de 0,5°C en aval
- En aval → température plus forte en été qui approche les 25°C
- Réchauffement de l'eau dès le printemps (avril)

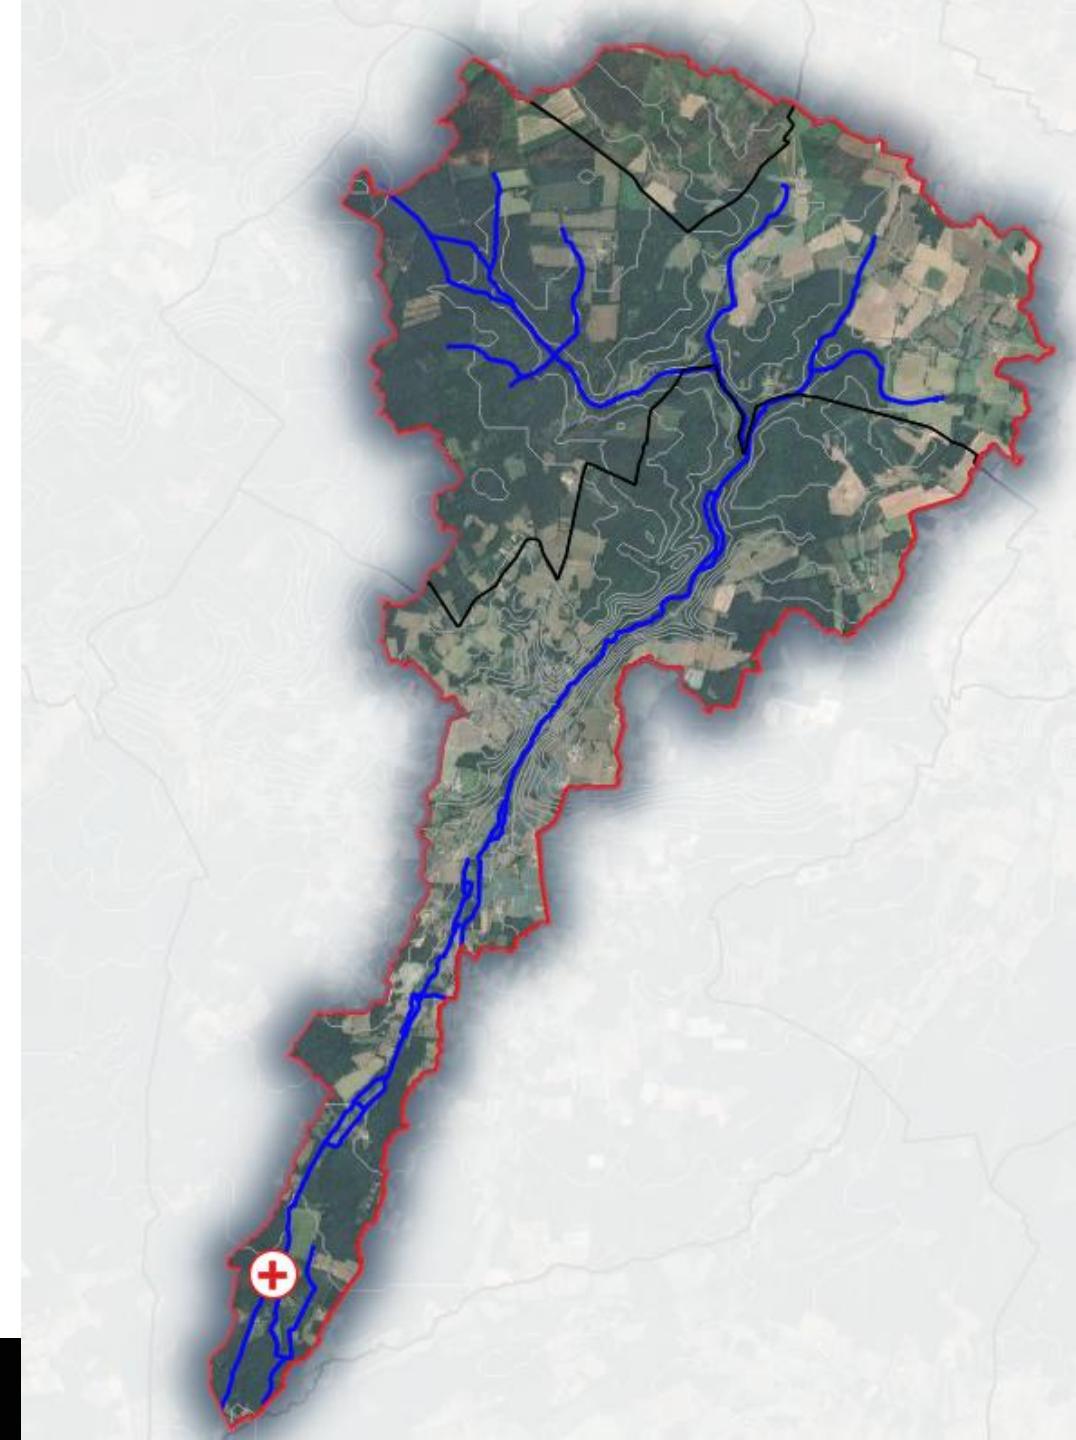
153 prélèvements depuis 2010 analysés (34 000 paramètres/molécules)

Avant 2018 : présence de métolachlore, Glyphosate/AMPA et Linuron (herbicides) dans les eaux

Pas de pression particulière sur la qualité de l'eau superficielle

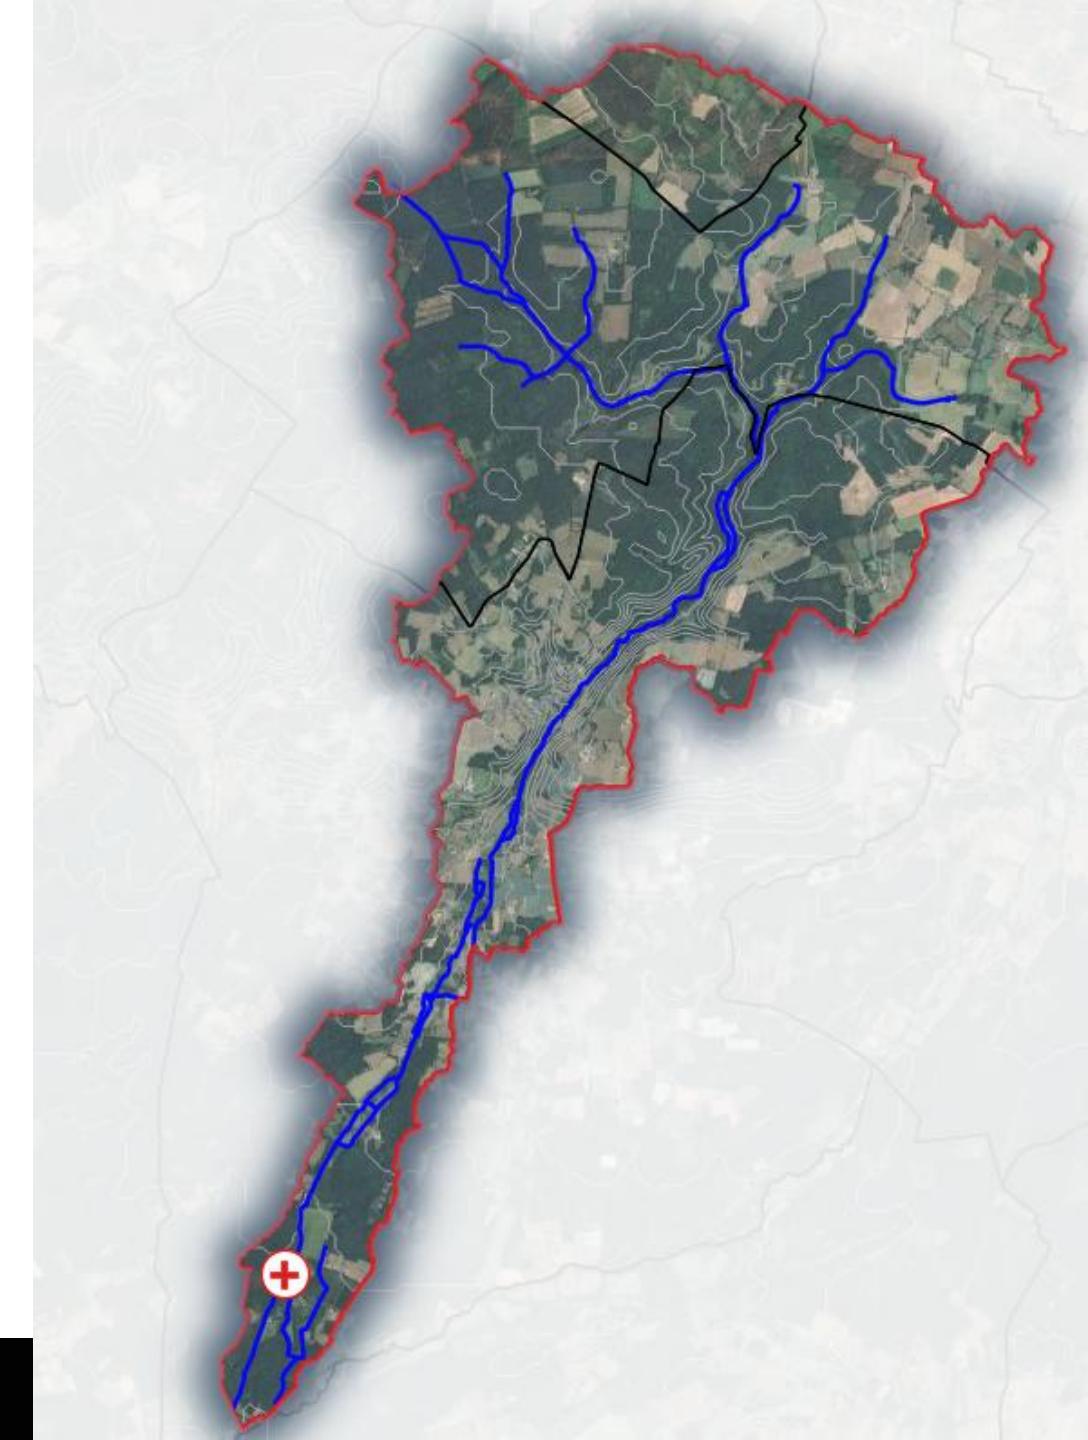
- L'oxygène dans les cours d'eau est perturbé : signe d'une forte activité biologique, et potentiellement d'une eutrophisation de l'eau
- Présence de concentration en Phosphore réhaussée
- Température perturbée et à la hausse

La qualité de l'eau présente des perturbations mais n'apparaît pas comme fortement impactée

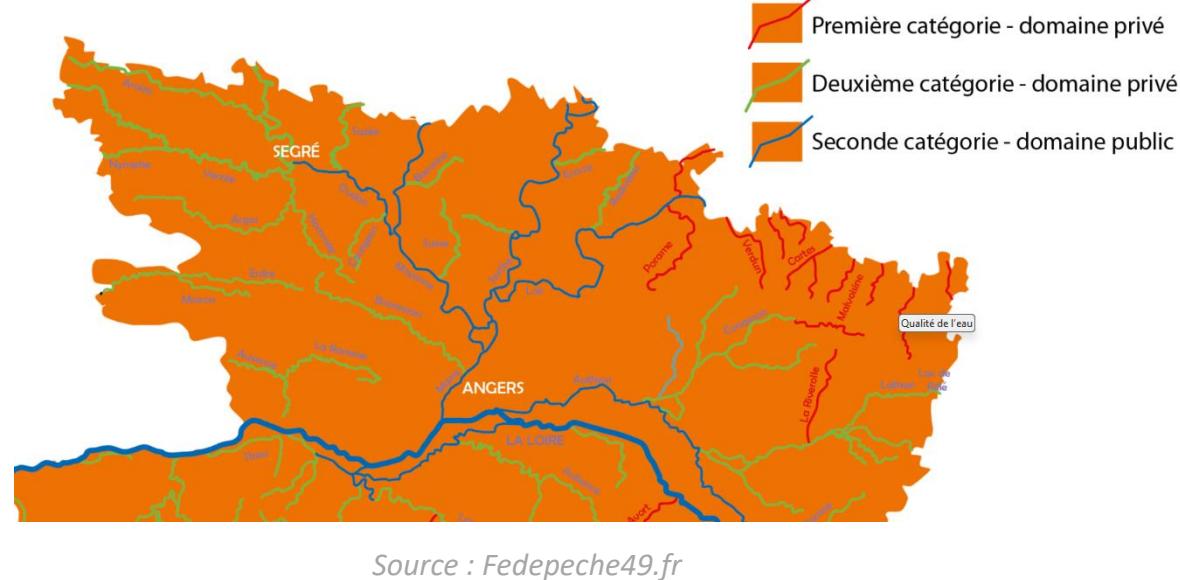
- Les différents inventaires piscicoles apparaissent perturbés, de **moyen à mauvais état**
 - Absence de **truites naturelles et de reproduction**
 - Présence d'espèces invasives (perche soleil)
 - Quelques individus « d'eau lente »

- Facteur température pénalisant sur la partie aval (t° régulièrement supérieure à 18°C, pénalisante pour la truite)
- Zone de reproduction non accessible
- Peu d'habitats disponibles
- Pression de pêche sur zone

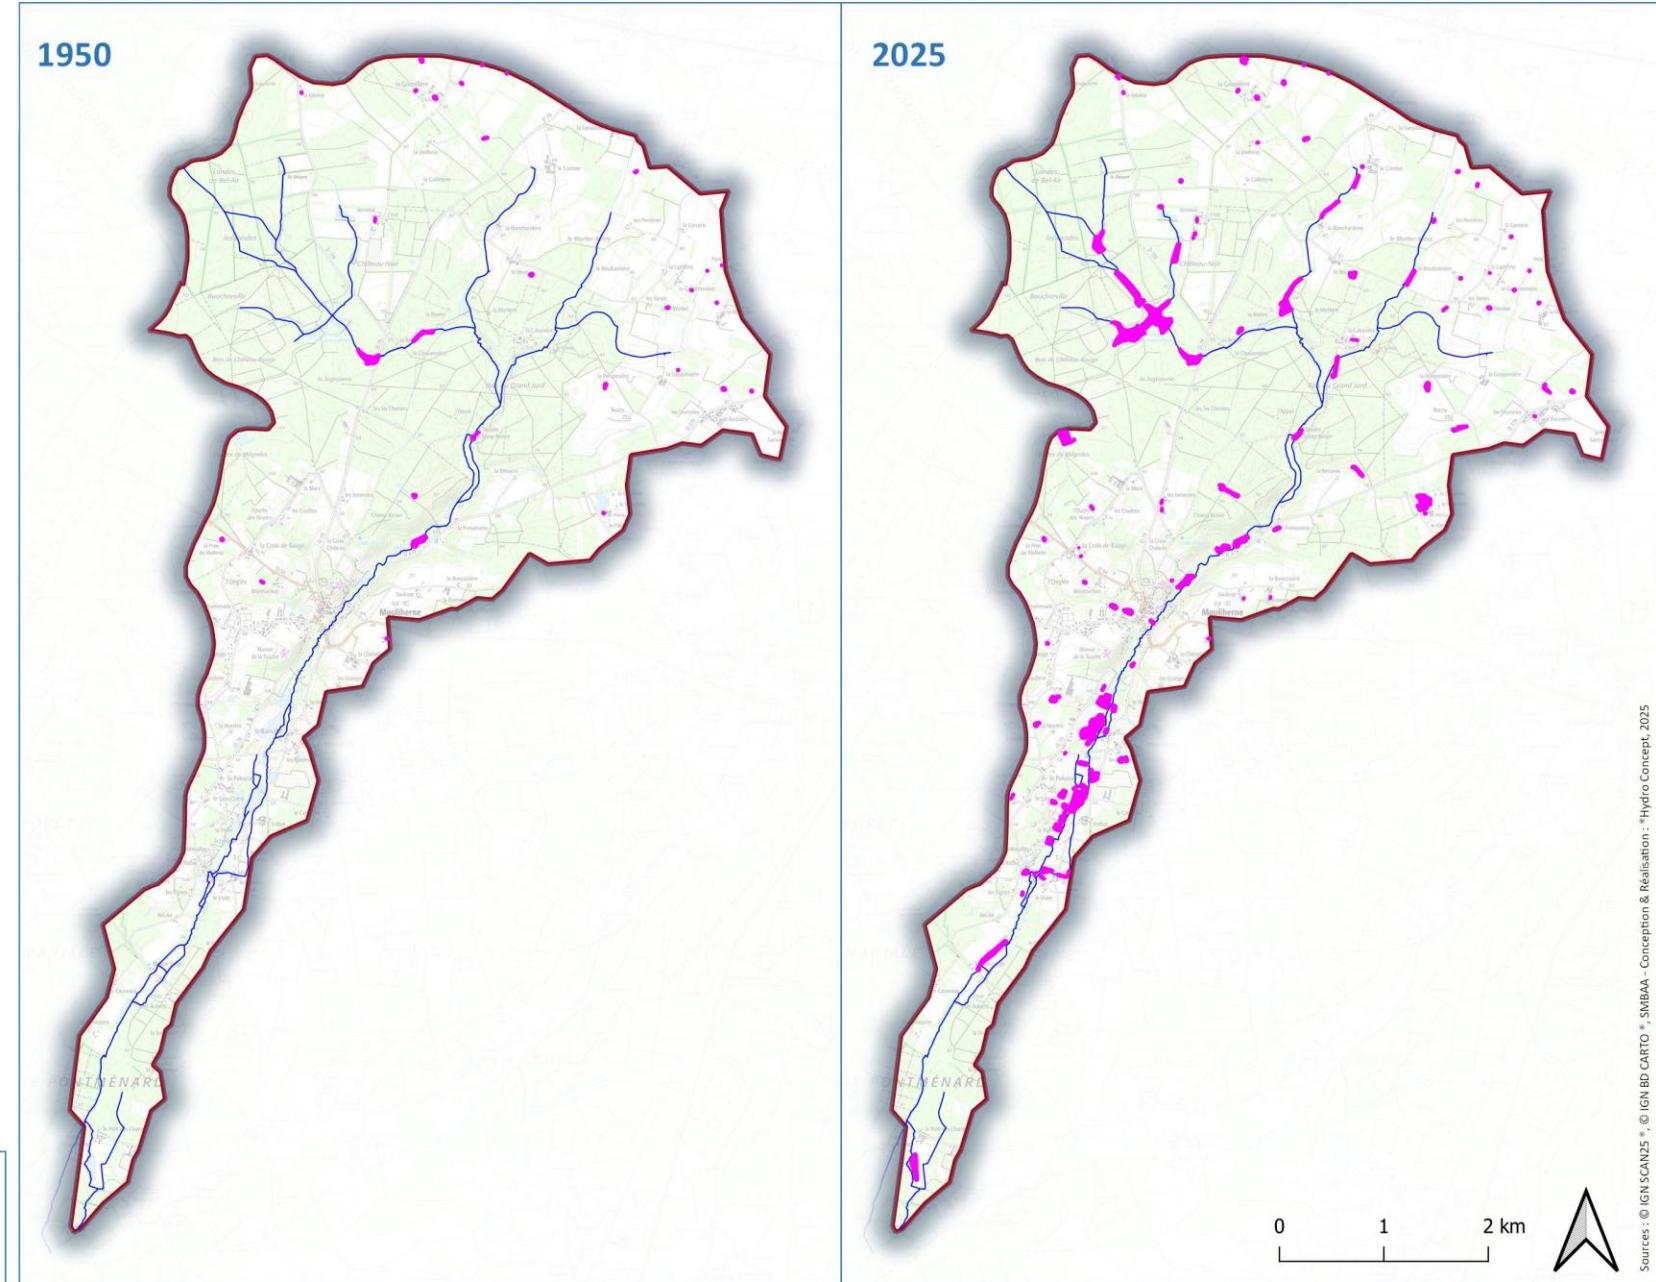
- Augmentation du **nombre (x4)** et de la **surface (x10)** de plans d'eau entre 1950 et 2025
- En 2025 -> **1,2% de la surface du bassin = Plans d'eau**
- Surface moyenne de 0,3 ha

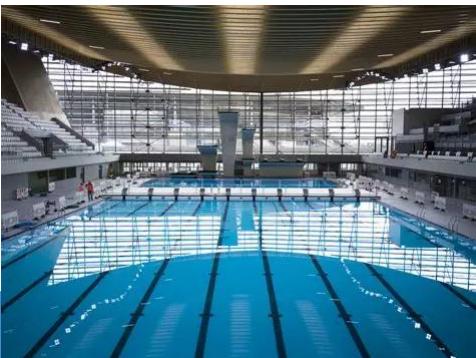
- On considère une évaporation de 3mm/j et on calcule sur 100j ~d'évaporation plutôt intense en été *
- ➔ 109 320m³ évaporés soit **13 l/s perdus** soit ~16% du débit moyen

44 piscines olympiques

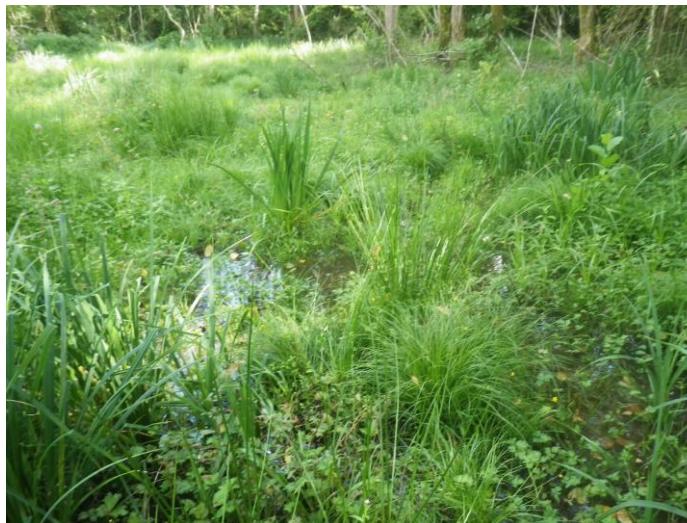
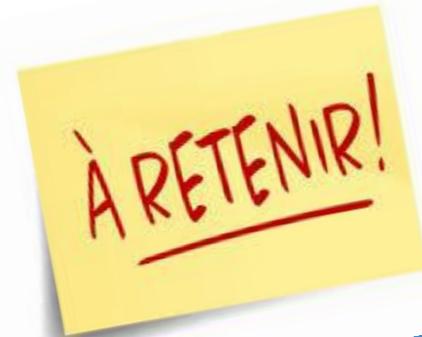
- Les zones humides jouent le rôle « d'éponge », c'est-à-dire qu'elles ont la capacité de garder l'eau sur le territoire, et la restituer plusieurs semaines après au cours d'eau
- La tourbière présente sur la Riverolle (environ 10 Ha), **avec une haute valeur patrimoniale** : 13 habitats patrimoniaux recensés, 4 espèces végétales avec un statut de protection régional, national ou européen

La protection et la préservation de ces milieux sont essentielles dans une optique de gestion durable du territoire
